Projekt: Oberer Turm „Schochenturm“ Besigheim
Ort: 74354 Besigheim
Projekt-Nr.: 20-028

Mai 2021

Tragwerksuntersuchung Dachgaube Nord

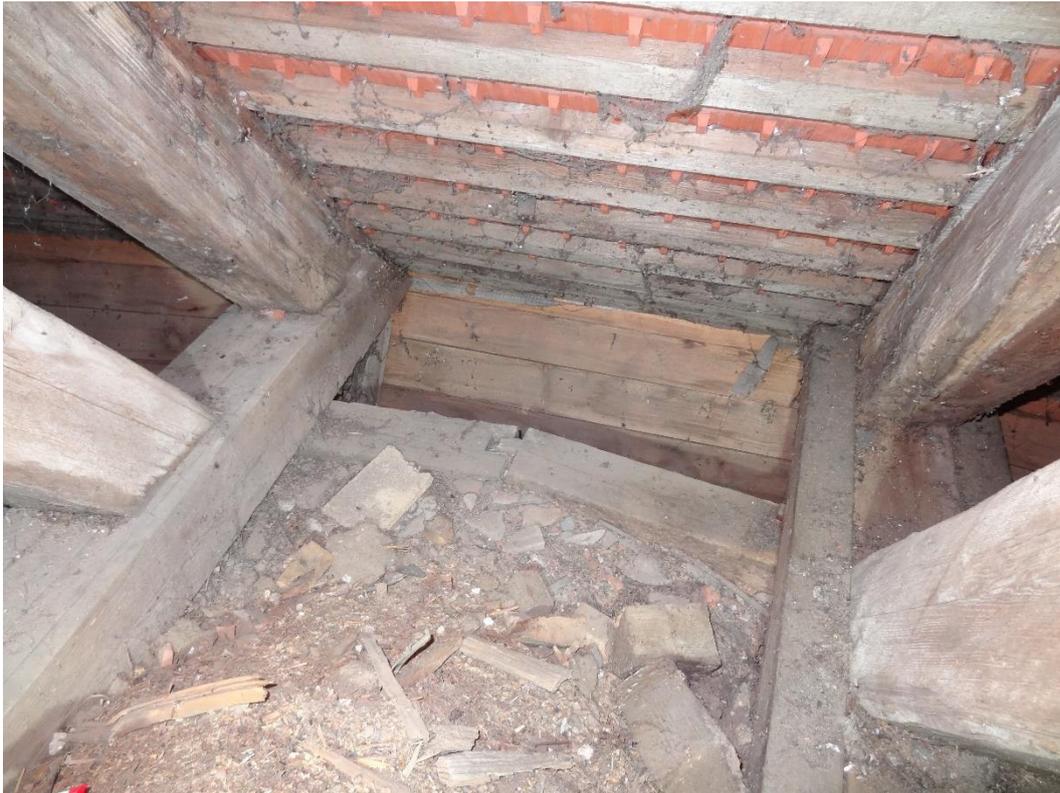
In Achse-Nr.28 wurde der bestehende Deckenbalken belassen, durch beidseitig angeordnete Holzlaschen verstärkt und mittels eines Bolzens an der Stuhlschwelle aufgehängt. Soweit feststellbar, weist der Bestandsbalken unterseitig einen Feuchteschaden auf. In den beiden angrenzenden Deckenfeldern fehlt die innere Mauerschwelle komplett. Der Deckenbalken ist im Zuge des Schwelleneinbaus zu überprüfen und ggf. in Teilstücken zu sanieren.

Bild 11 Turmdach, Traufpunkt der Dachkonstruktion; Stoß der äußeren Mauerschwelle; Mauerkrone teilweise mit großen Schuttmengen gefüllt; rechts: Deckenbalken in Achse-Nr.28 mit seitlichen Holzlaschen aus früherer Sanierungsmaßnahme

Da der Schutt eindringende Feuchte speichern kann und somit als idealer Nährboden für Pilz- und Insektenbefall dient, ist, unabhängig von der o.g. Begutachtung, das gründliche Beräumen und Reinigen der Mauerkrone zwingend erforderlich.

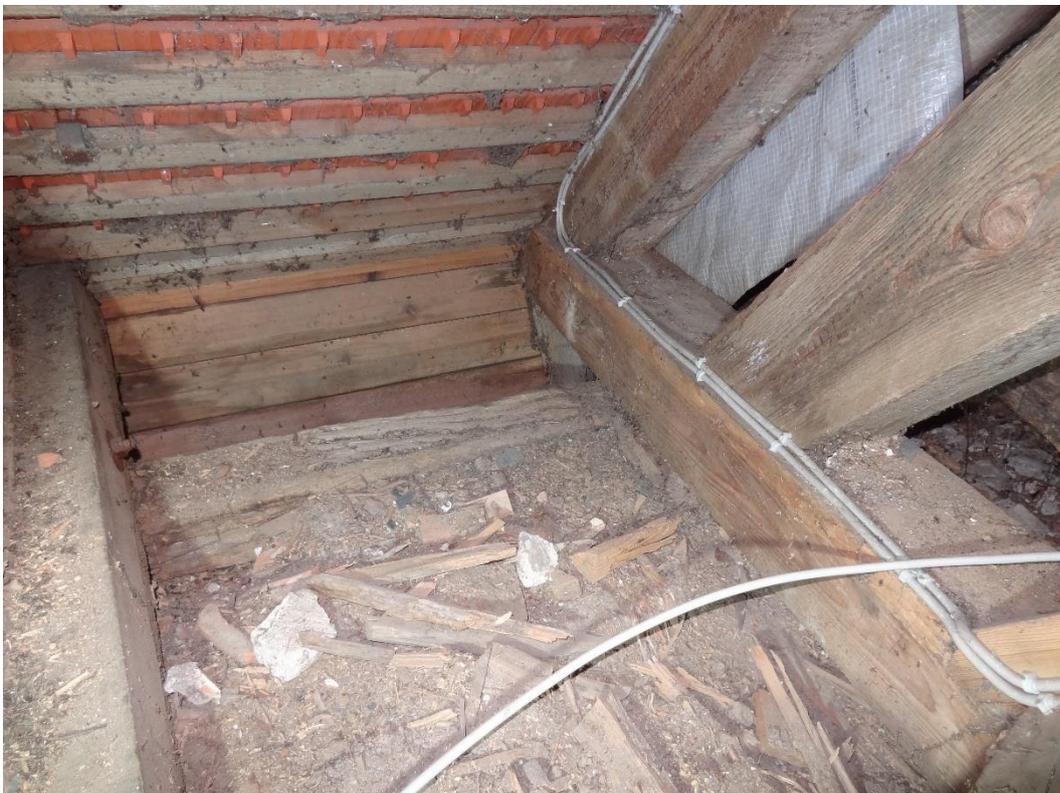
In Achse-Nr.29 (Bundachse BVIII) deuten umfangreiche Sanierungsmaßnahmen an allen Bauteilen auf einen früheren, massiven Feuchteschaden hin. Die Holzoberfläche der äußeren Mauerschwelle ist stark verwittert, die innere Mauerschwelle fehlt komplett. Der Deckenbalken wurde im Bereich der Turmwand erneuert und mittels eines liegenden Blattes mit dem Bestandsbalken gestoßen. Soweit ersichtlich sind die beiden Hölzer nicht miteinander verbunden und weisen weiterhin einen Feuchteschaden auf. Sparren und Aufschiebling wurden komplett erneuert. Der Fußpunkt der liegenden Stuhlsäule wurde mittels eines schrägen, liegenden Blattstoßes saniert. Die Prothese der Stuhlsäule wurde in Eiche-Leimholz ausgeführt. Die vorhandenen Schäden und Mängel erfordern eine erneute Sanierung und Überarbeitung des Fußpunktes der Bundachse BVIII.

Bild 12 Turmdach, Traufpunkt der Dachkonstruktion, Bereich Bundachse BVIII: an den verwitterten Hölzern (äußere Mauerschwelle) und den zahlreichen Reparaturen ist der frühere, massive Wassereintritt mit Feuchteschäden deutlich zu erkennen; innere Mauerschwelle fehlt komplett

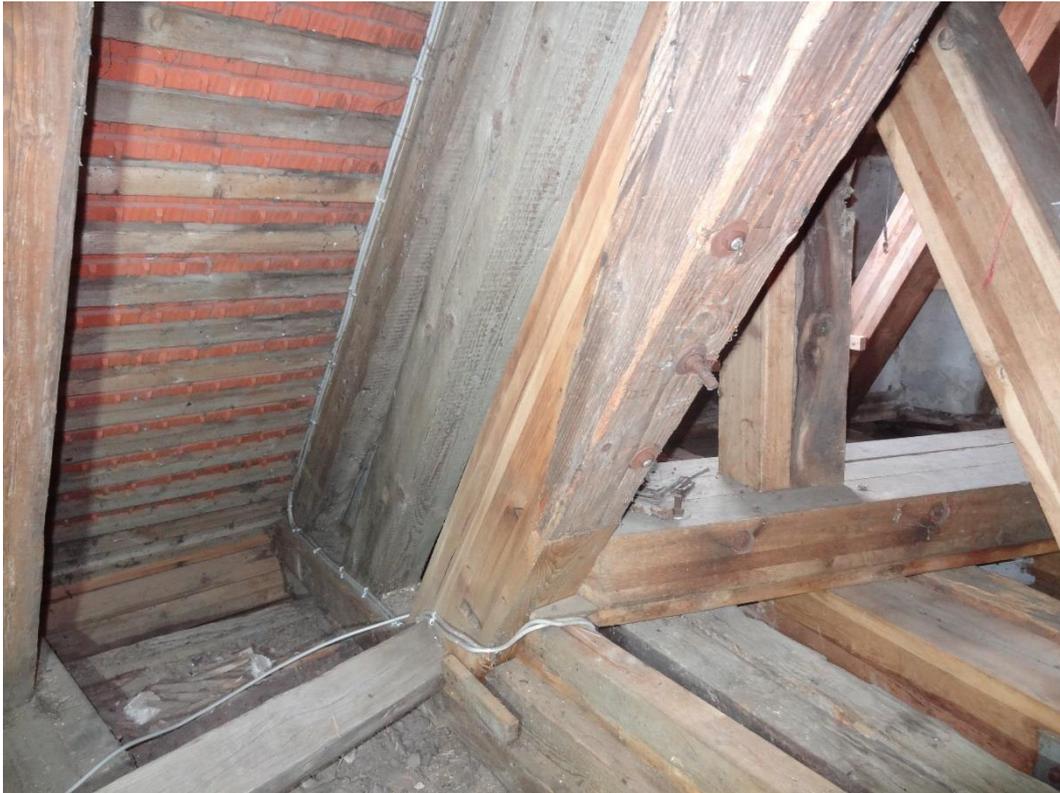
Bild 13 Turmdach, Fußpunkt Bundachse BVIII: zahlreiche Reparaturen aus früheren Maßnahmen; Sparren und Aufschiebling komplett erneuert, Stuhlsäule mit Prothese in Eiche-Leimholz erneuert, Bundbalken mit liegendem Blattstoß erneuert

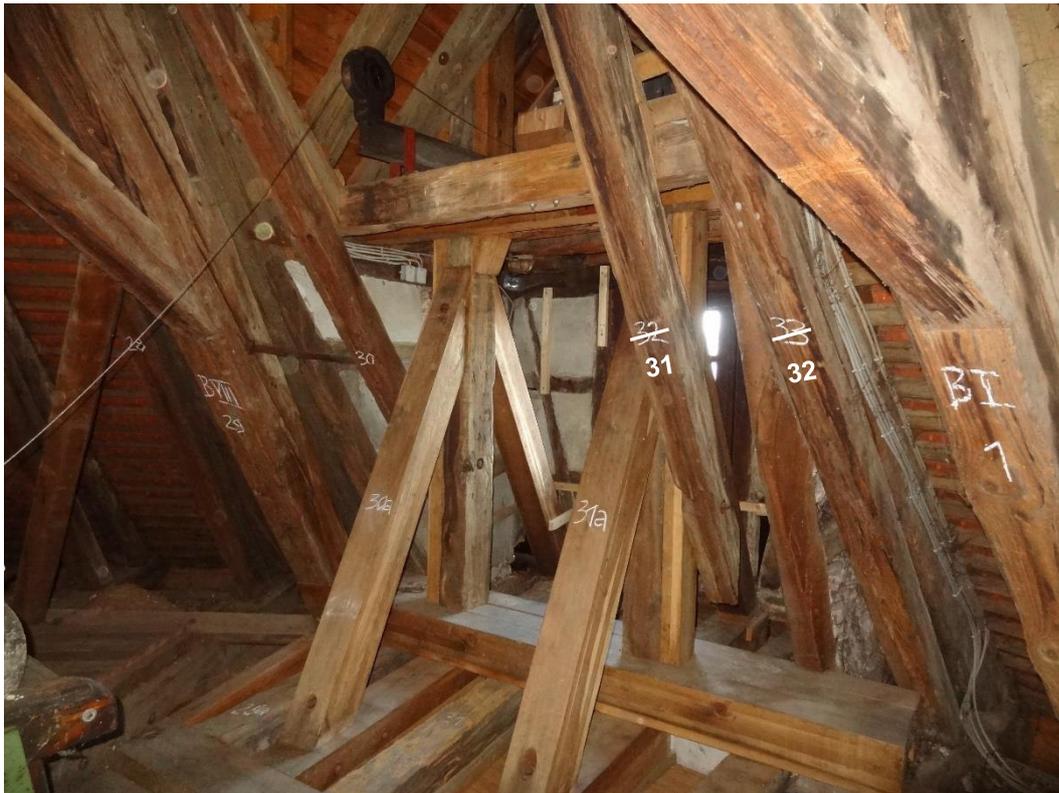
Im nördlichen Bundfeld wurden die Fünfkant-Stuhlschwelle und die Windverbandsstreben ausgebaut.

Bild 15 Dachgaube im nördlichen Bundfeld zwischen Bundachse BVIII (Gespärre-Nr.29) und BI (Gespärre-Nr.1); fehlende Fünfkantschwelle und Windverband

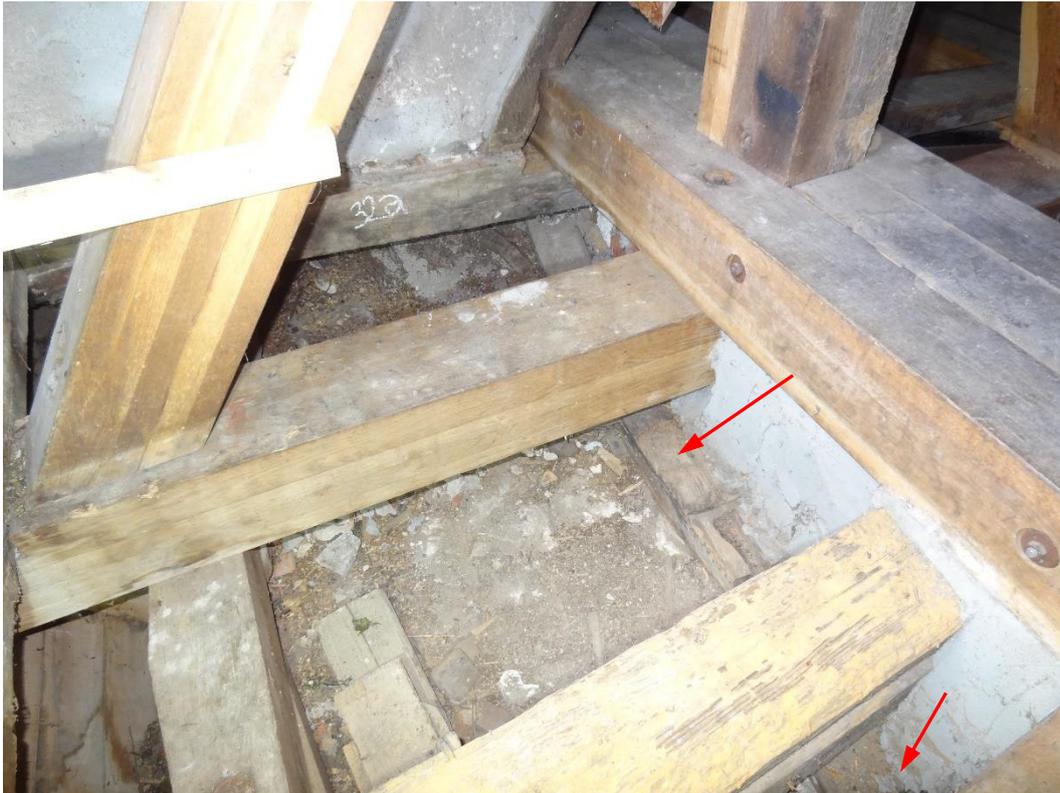
Bild 19 Balkenlage im Bereich der Turmwand: innere Mauerschwelle nur noch in Fragmenten erhalten bzw. vollständig fehlend

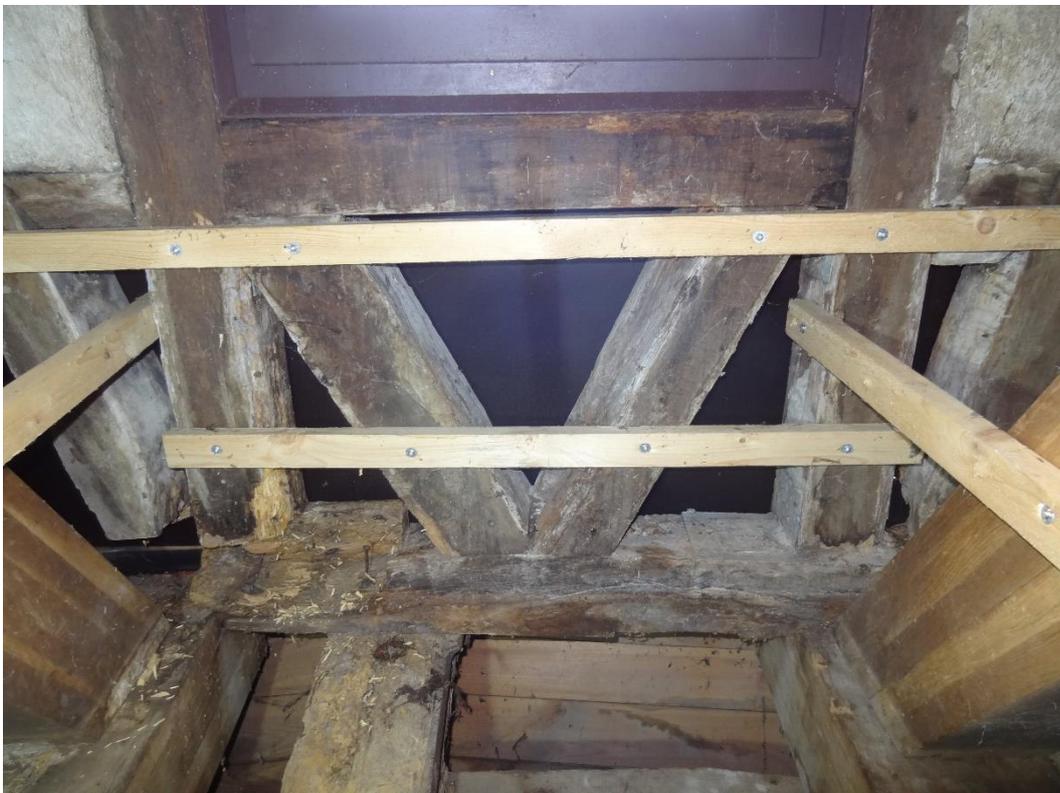
In der nördlichen Gaubenwand weist die Schwelle einen umfangreichen Feuchteschaden mit Pilzbefall auf. Westlich der Fensteröffnung ist die Schwelle vollständig zerstört und nicht mehr vorhanden. Infolge des Schadens an der Schwelle sind auch alle Fußpunkte der anschließenden Bauteile schadhaft. Die Schwelle ist über die gesamte Länge zu erneuern. Die Pfosten und Streben sind bis auf gesundes Holz zurückzuschneiden und mittels eines Blattstoßes zu ergänzen.

Bild 20 Nordseitige Gaubenwand mit massiven Feuchteschäden und Pilzbefall; Notsicherungsmaßnahmen mit innenseitig angeschraubten Hölzern

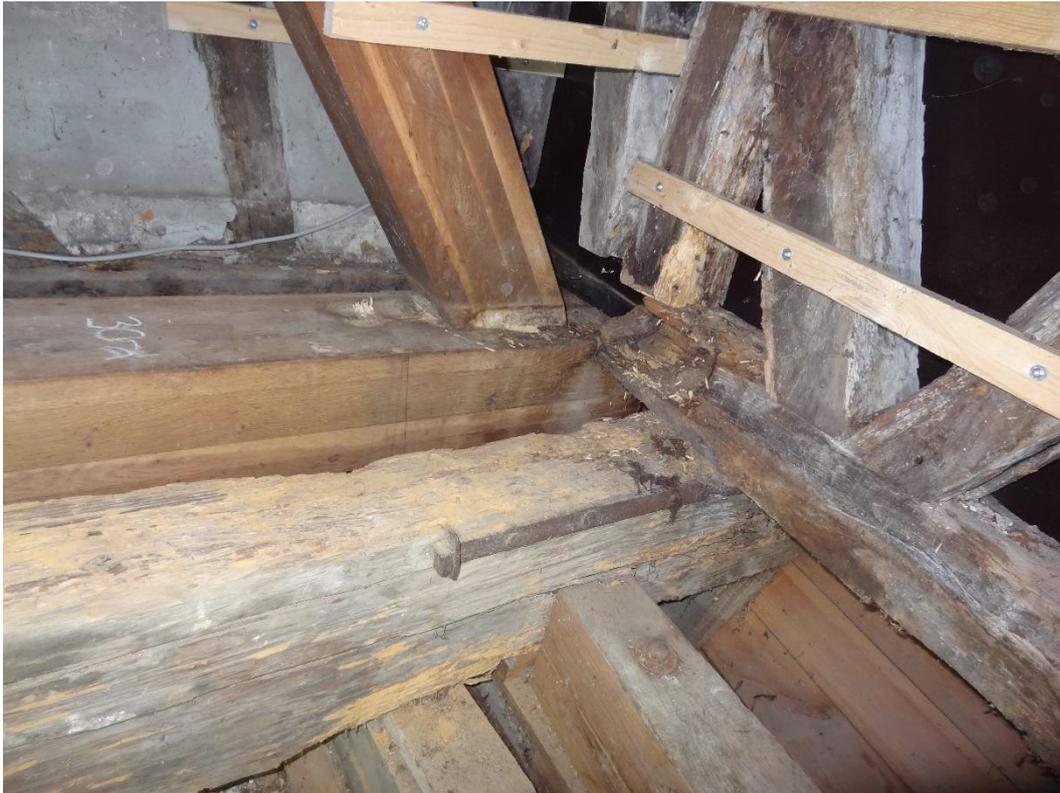
Bild 21 Nordseitige Gaubenwand und anschließende Balkenlage mit massiven Feuchteschäden und Pilzbefall

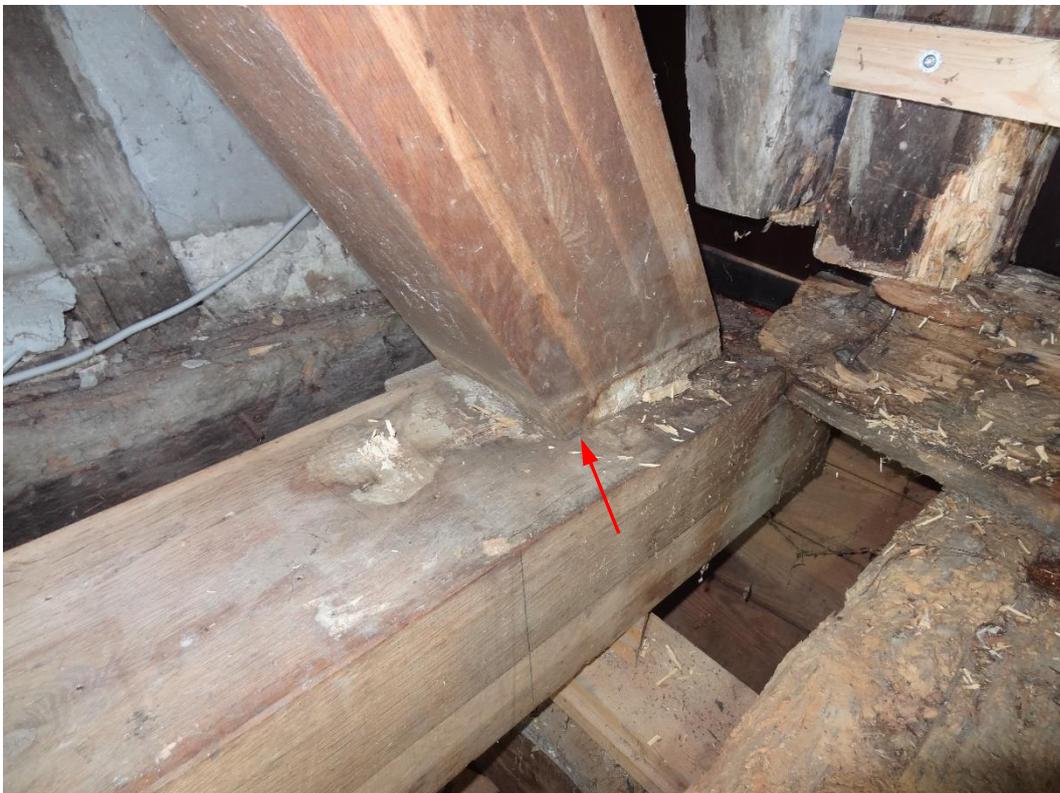
Die bereits erneuerten Hölzer weisen, mit Ausnahme des Balkens-Nr.30a (obere Balkenlage, Achse westlicher Glockenturm-Pfosten) und der anschließenden Strebe, keine Schäden auf. In Achse-Nr.30a weist, infolge Feuchteintritts an der nördlichen Gaubenwand, sowohl der Deckenbalken als auch der Fußpunkt der Strebe einen Feuchteschaden mit Pilzbefall auf (Pilzmyzel ersichtlich). Beide Hölzer sind, abhängig vom Umfang des Pilzbefalls, in Teilstücken oder als Ganzes zu erneuern.

Bild 22 Detailaufnahme zu Bild 21: Pilzbefall auch an den bereits erneuerten Hölzern (Eiche-Leimholz)

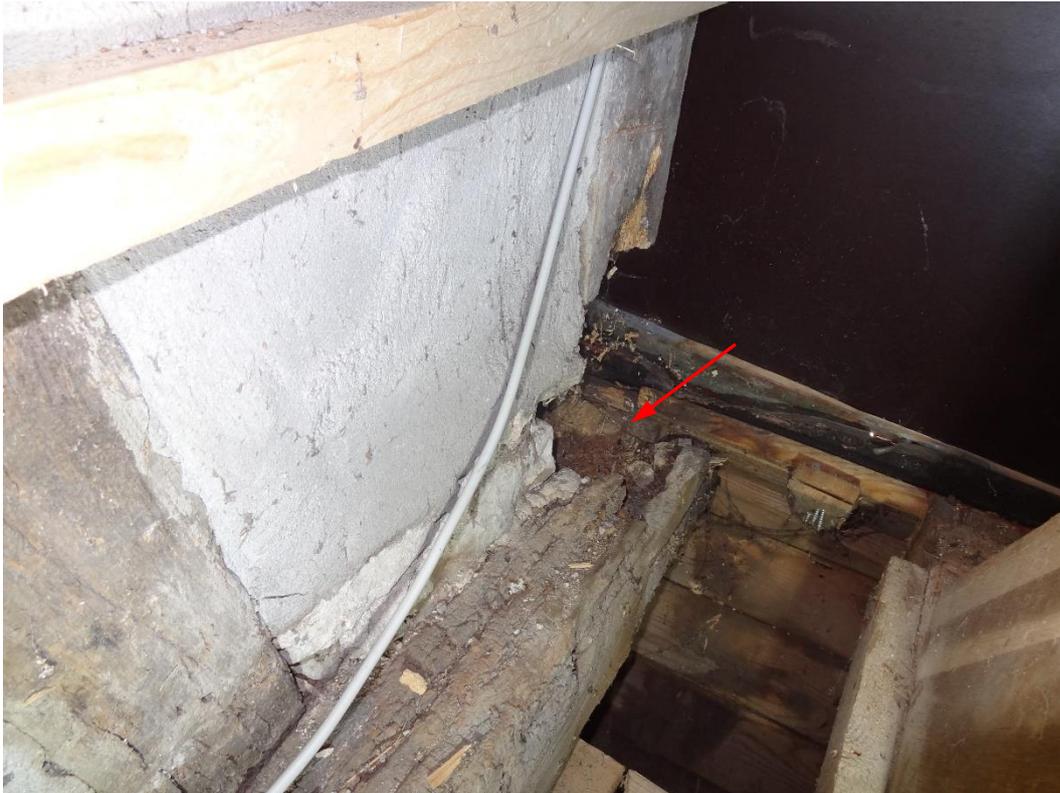
In der westlichen Gaubenwand (Achse-Nr.29a) weist der Deckenbalken über nahezu die gesamte Länge einen Feuchteschaden auf. Die anschließenden Pfosten und Streben der Fachwerkwand sind in den Kontaktflächen zum Deckenbalken schadhaft. Der nordwestliche Eckpfosten ist bis in Höhe des unteren Riegels stark geschädigt bzw. vollständig zerstört.

Bild 23 Westliche Gaubenwand, Achse-Nr.29a: zerstörter Fußpunkt des Eckpfostens und schadhafter Balkenkopf

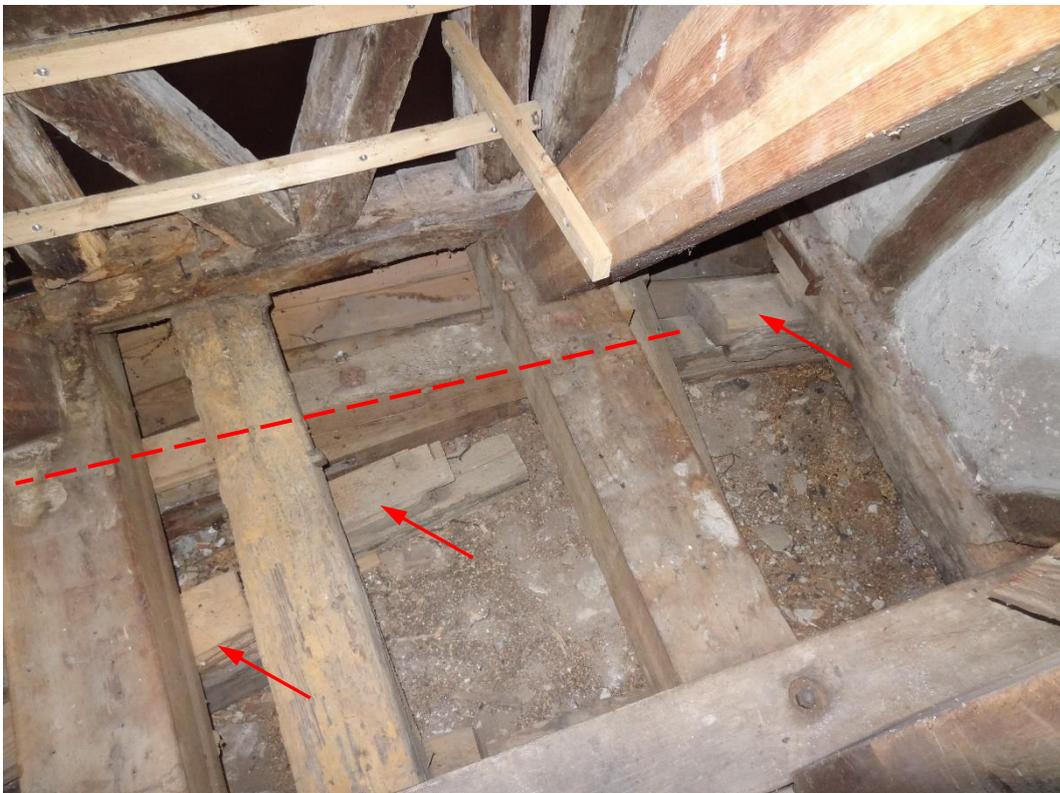
Die äußere Mauerschwelle wurde in den beiden westlichen Balkenfeldern (zwischen Achse-Nr.29a und 31a) bereits ersetzt, weist aber erneut einen massiven Feuchteschaden auf.

Bild 24 Draufsicht Balkenlage: äußere Mauerschwelle schadhaft; Deckenbalken mehrlagig mit Hölzern unterbaut

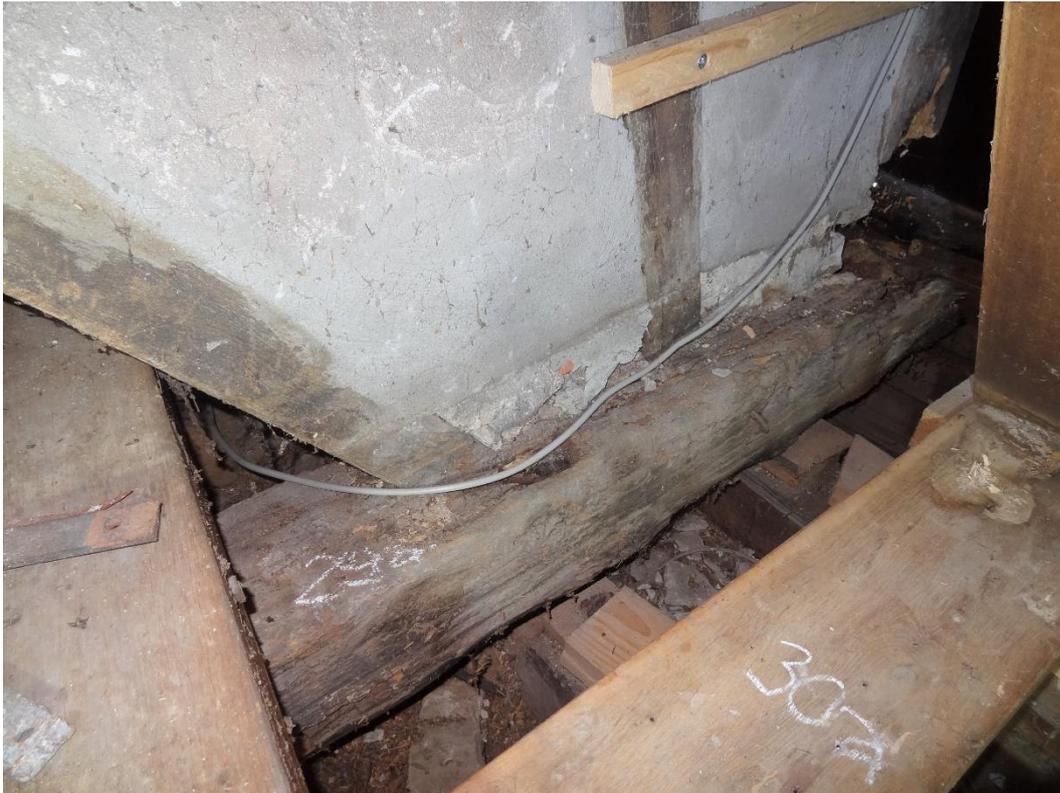
Bild 25 Westliche Gaubenwand: Deckenbalken (= Fachwerkschwelle) mit Feuchtigkeitsschaden über die gesamte Länge

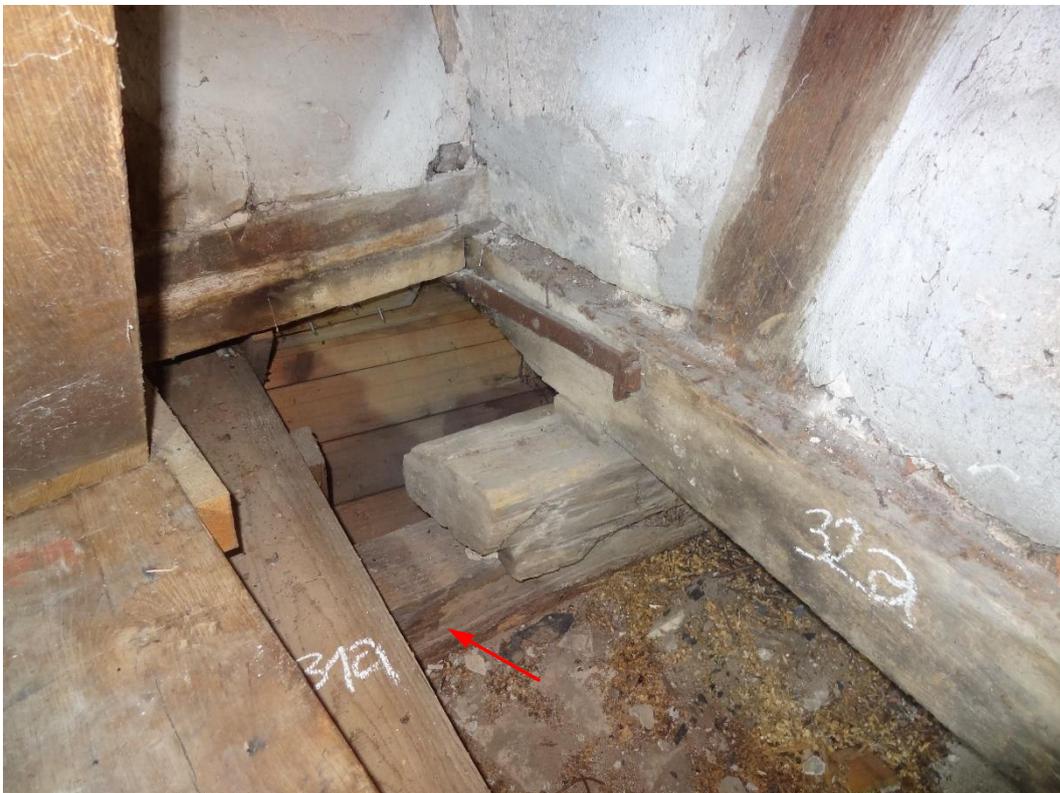
Bild 26 Östliche Gaubenwand: Deckenbalken auf äußerer Mauerschwelle mit Holzern unterbaut; Feuchtigkeitsschaden an äußerer Mauerschwelle

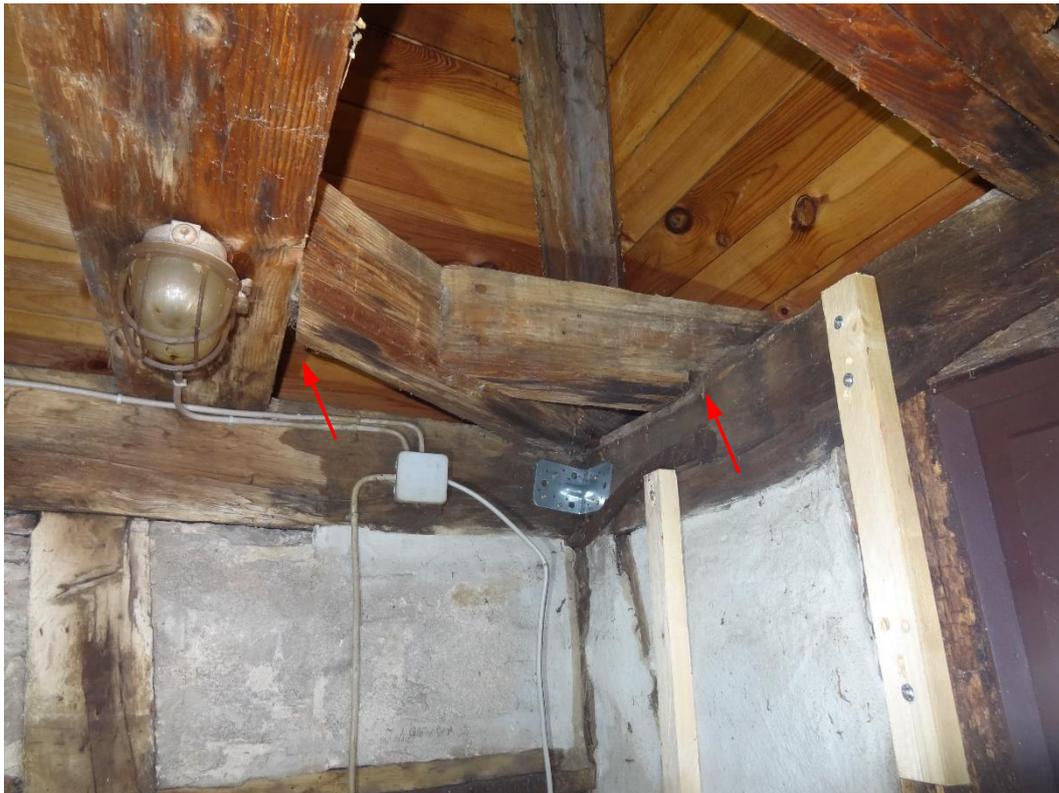
In der Dachbalkenlage und im Dachtragwerk sind, infolge der Verformungen in den unteren Balkenlagen und in den Gaubenwänden, einige Holzverbindungen lose. Die Anschlüsse sind kraftschlüssig zu überarbeiten und zu sichern. Ansonsten sind keine weiteren Holzschäden ersichtlich.

Bild 27 Dachbalkenlage Gaube, Ecke Nord-Ost: lose, nicht mehr kraftschlüssige Holzverbindungen infolge Schäden und Verformungen im Fachwerk; Winkelverbinder und Holzlatten als Teil der Notsicherungsmaßnahmen

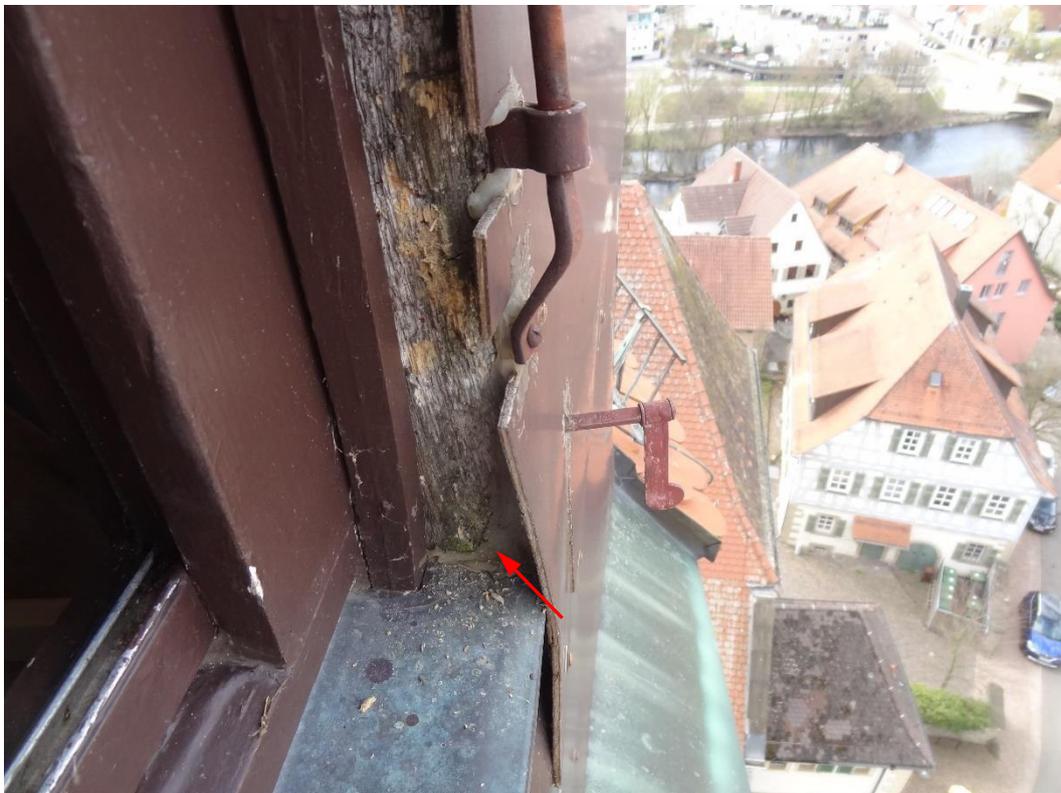
Bild 32 Fachwerkpfosten mit stark verwitterter Oberfläche; Fuge zwischen Blechsims und Fachwerk mit dauerelastischen Materialien (Silikon, o.ä.) geschlossen

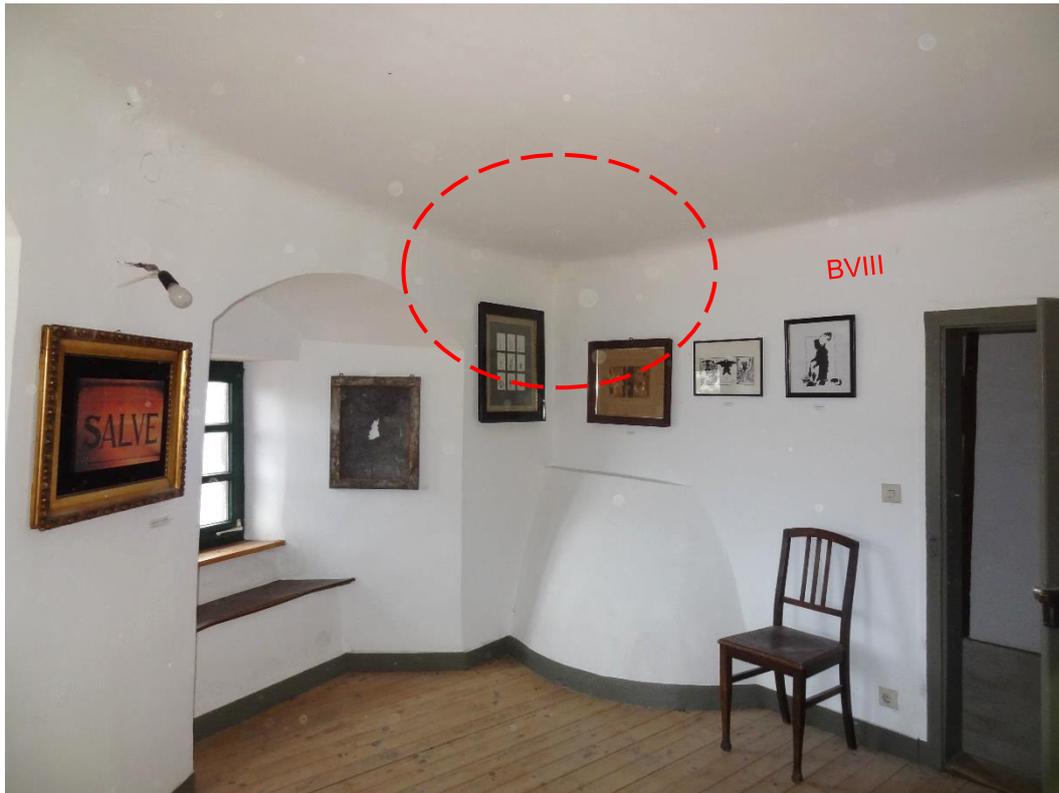
Bild 39 Wohngeschoss, nordwestlicher Bereich: am Deckenputz sind noch Spuren des früheren Wassereintritts am Dach zu erkennen (Bereich westliche Gaubenwand und Bundachse BVIII); die östliche Wand des Raumes befindet sich in Achse BVIII
