Projekt: Stadtmauerabschnitt hinter den Gebäuden  
Vorstadt 4 und 6 in Besigheim  
Ort: 74354 Besigheim  
Projekt-Nr.: 21-032

# Bestandsuntersuchung

bestehend aus: Schadens- und Mängelbericht 10 Seiten  
Fotodokumentation 19 Seiten  
Kostenberechnung 10 Seiten

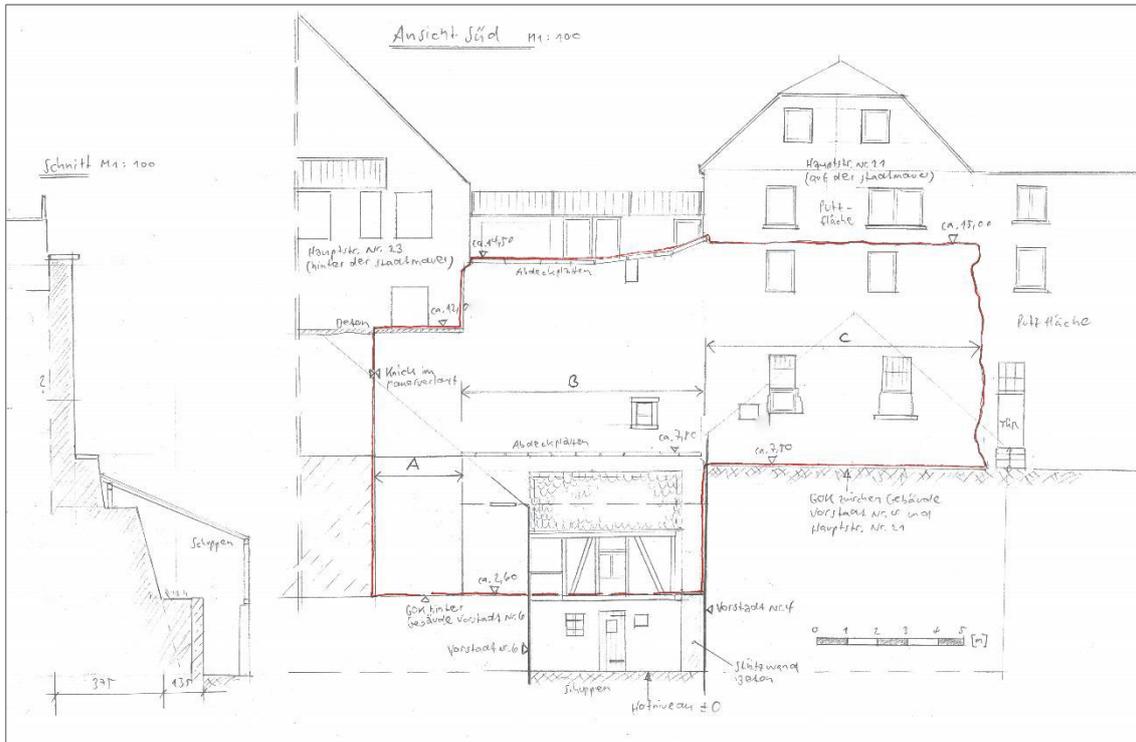
**Abb.1.:** Handskizze Maueransicht und -schnitt (o.M.) auf Grundlage des Aufmaßes vom Juni 2021. Mauerverlauf und angrenzende Gebäude sind schematisch dargestellt. Die rot umrandete Fläche stellt den begutachteten und zu sanierenden Abschnitt der Stadtmauer dar.

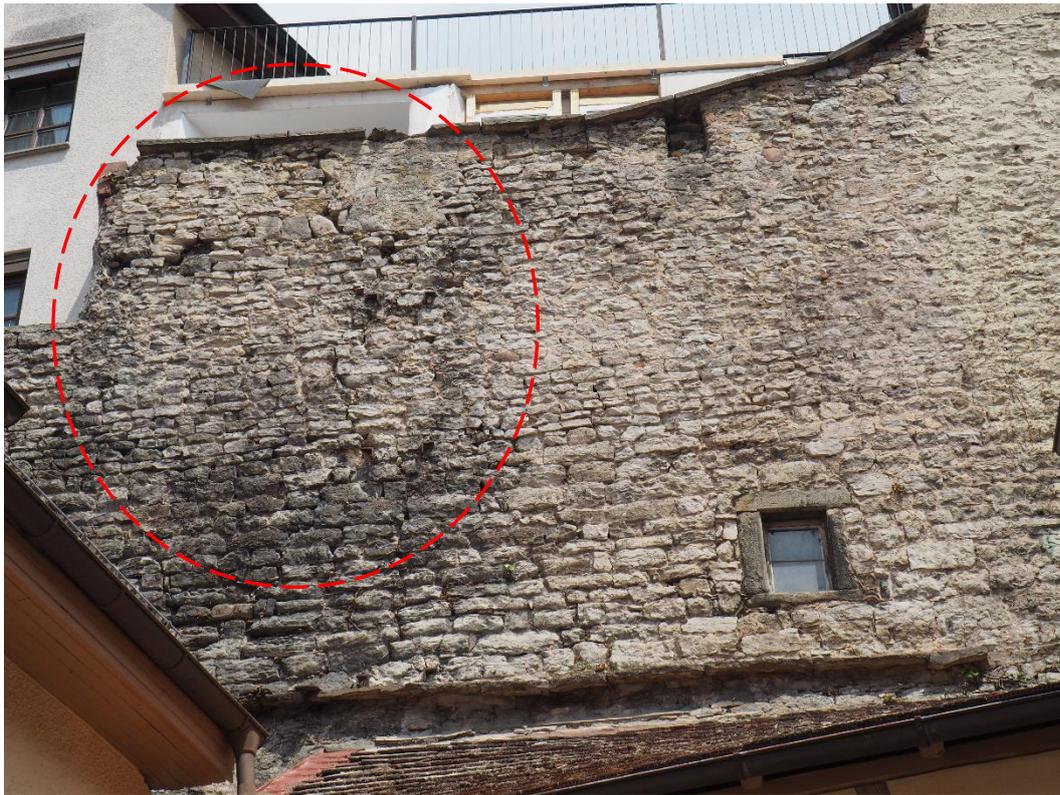
Im oberen Wanddrittel des Bereichs B zeichnet sich im Mauerwerk eine ca. 2 bis 3 m<sup>2</sup> große Ausbauchung ab. In dieser Fläche und den angrenzenden Mauerflächen ist das Mauergefüge stark gestört. Unterhalb der Störstelle sind mehrere senkrechte Risse vorhanden, westlich davon sind einige Fehl- und Ausbruchstellen ersichtlich (Anm.: in diesen Bereichen wurden im vergangenen Jahr die Notsicherungsmaßnahmen durchgeführt).

**Bild 3** Ansicht vor Durchführung der Notsicherungsmaßnahmen; im oberen Wanddrittel sind die Schäden und Mauerwerksrisse deutlich zu erkennen [1]

In den Bereichen mit stark gestörtem Mauergefüge ist die äußere Mauerschale abzutragen und entsprechend dem Bestand wieder aufzumauern. Die Fehlstellen sind mit artgleichem Material auszumauern. Die Risse sind über die gesamte Länge zu verpressen. Die abgelösten Mauerschalen sollten über eine horizontale Vernadelung konstruktiv gesichert werden.

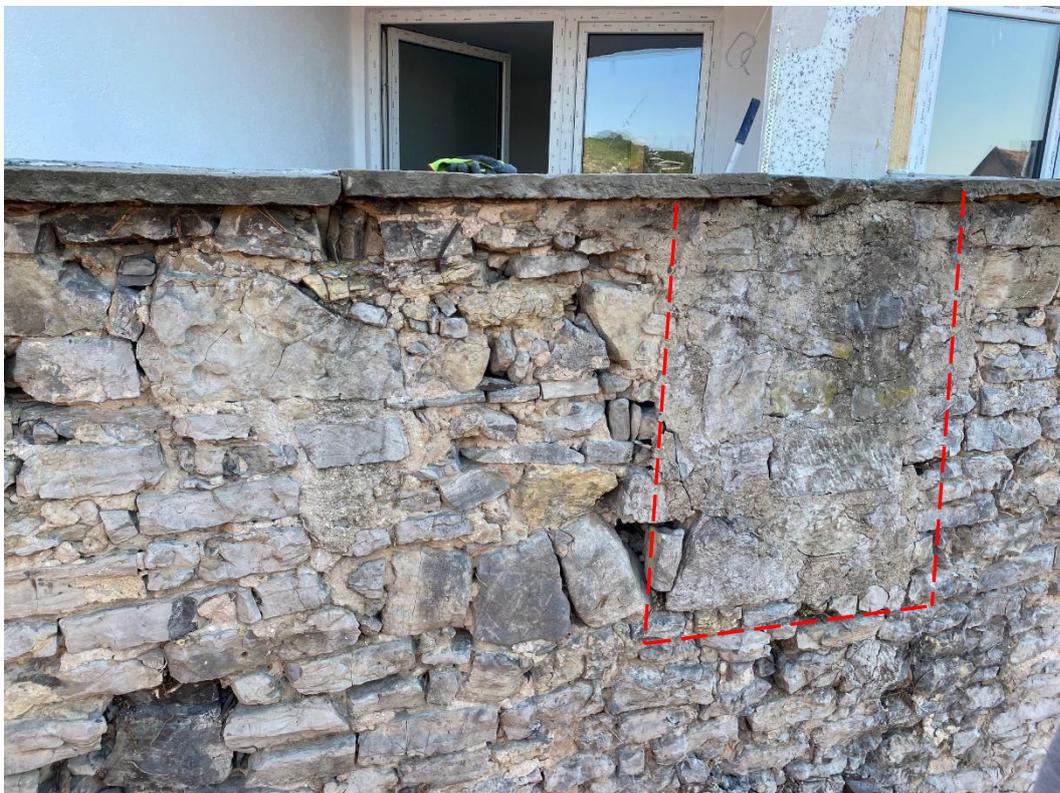
**Bild 4** Detailaufnahme Bereich Mauerkrone vor Durchführung der Notsicherungsmaßnahmen; zugemauerte ehemalige Wandöffnung bzw. Ausbruchsstelle [1]

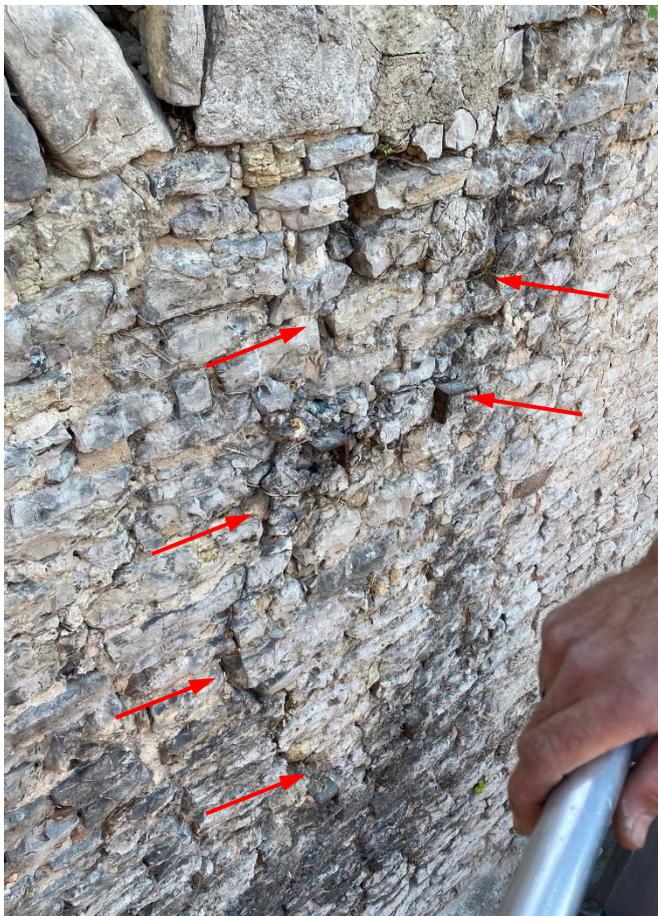
**Bild 6**  
Bereich B, Mauerwerksrisse vor Durchführung der Notsicherungsmaßnahmen [1]

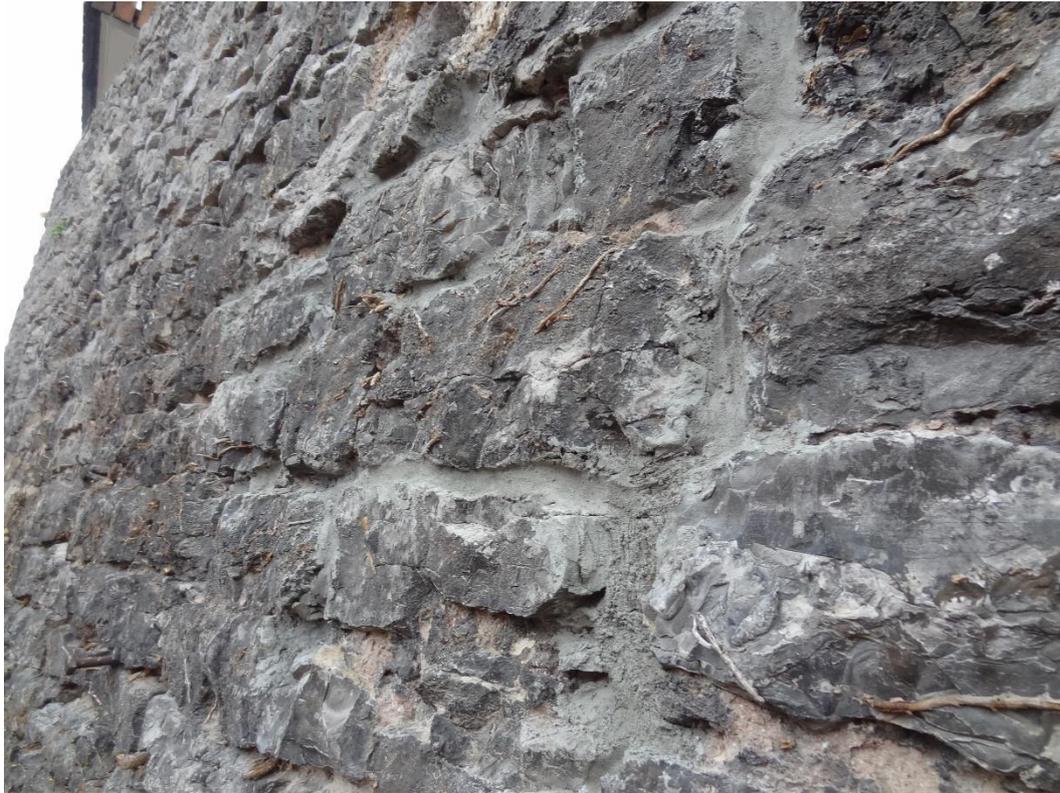
**Bild 7** Notsicherungsmaßnahmen; schließen von tiefen Mauerwerksfugen und sichern loser Mauersteine mittels Mörtel [1]. Die Mörtelfugen werde im Zuge der Sanierungsmaßnahmen erneuert.

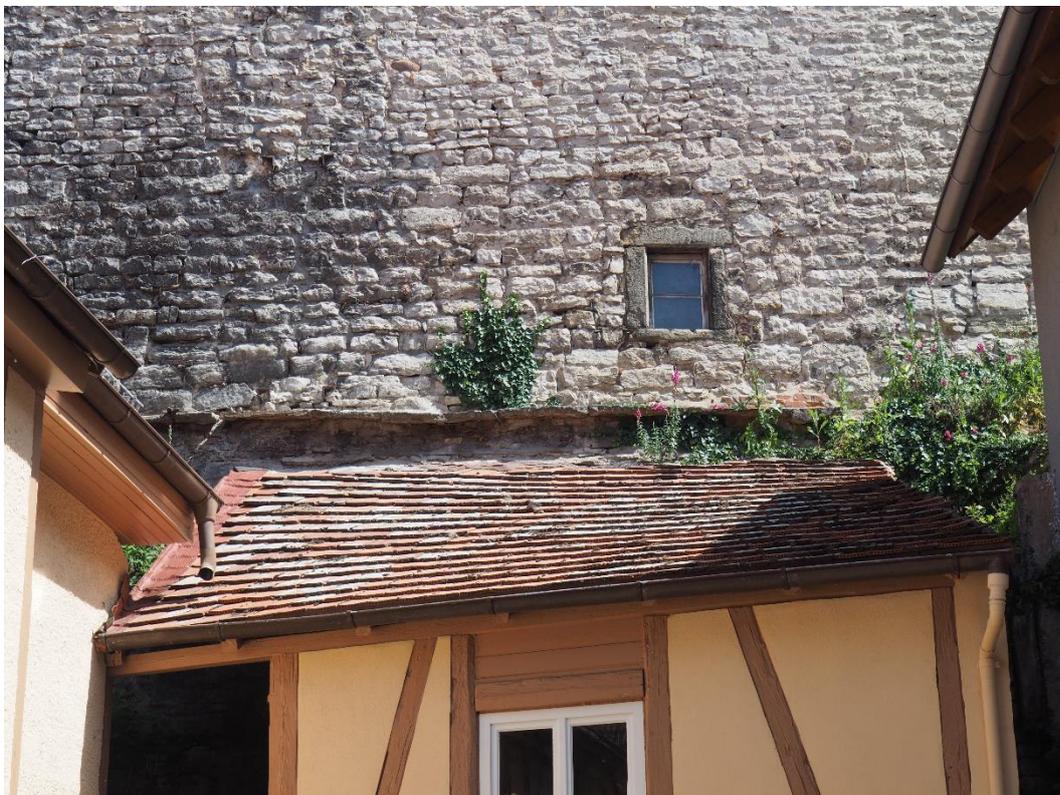
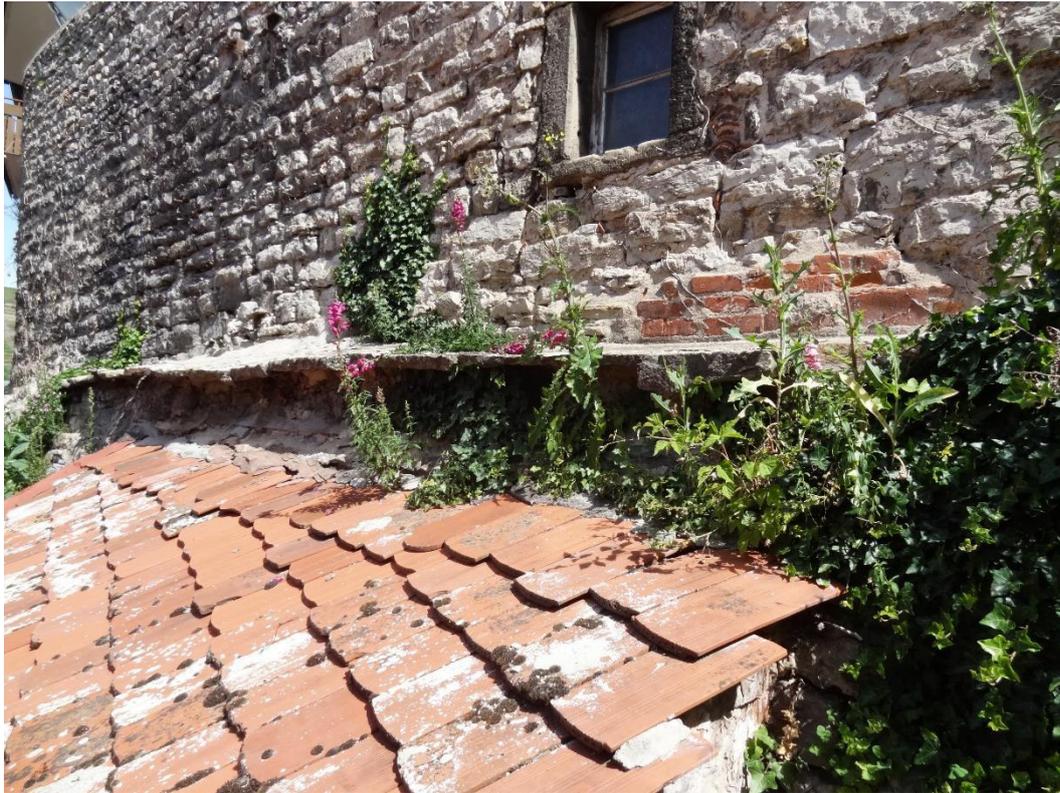
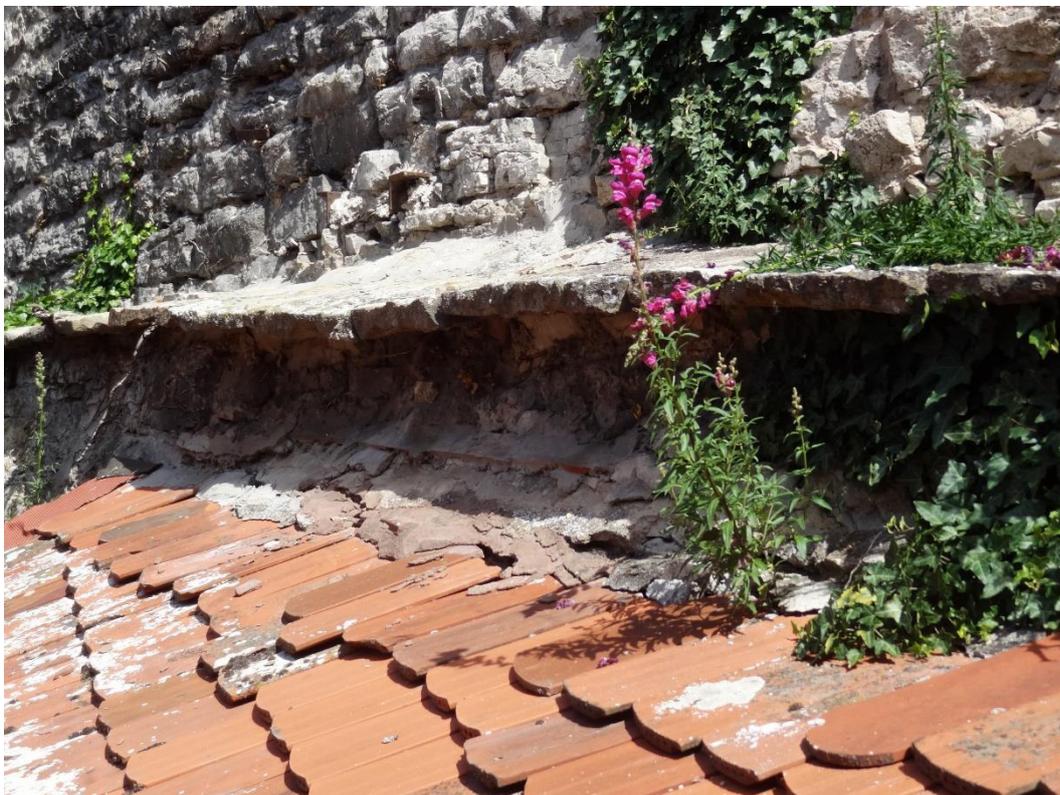
**Bild 8** Dach des Schuppens mit Ziegelerdeckung und Anschluss an die Stadtmauer [2]

**Bild 9** Detailaufnahme zu Bild 8: Anschluss Schuppendach an Stadtmauer mittels Mörtel und Blechstreifen [2]

**Bild 10** Detailaufnahme zu Bild 9 [2]

Die Anschlussfuge der Dachfläche des Schuppens an die Stadtmauer ist sehr mangelhaft ausgebildet und muss über die gesamte Länge überarbeitet werden. Hierzu wird es erforderlich sein die oberen 2 bis 4 Ziegelreihen abzudecken, die Mörtelfuge auszubauen und die dahinterliegenden Mauerflächen zu sanieren. Der Neuanschluss der Ziegeldeckung sollte ohne direkten Kontakt zum Mauerwerk mittels eines Kupferbleches ausgeführt werden.

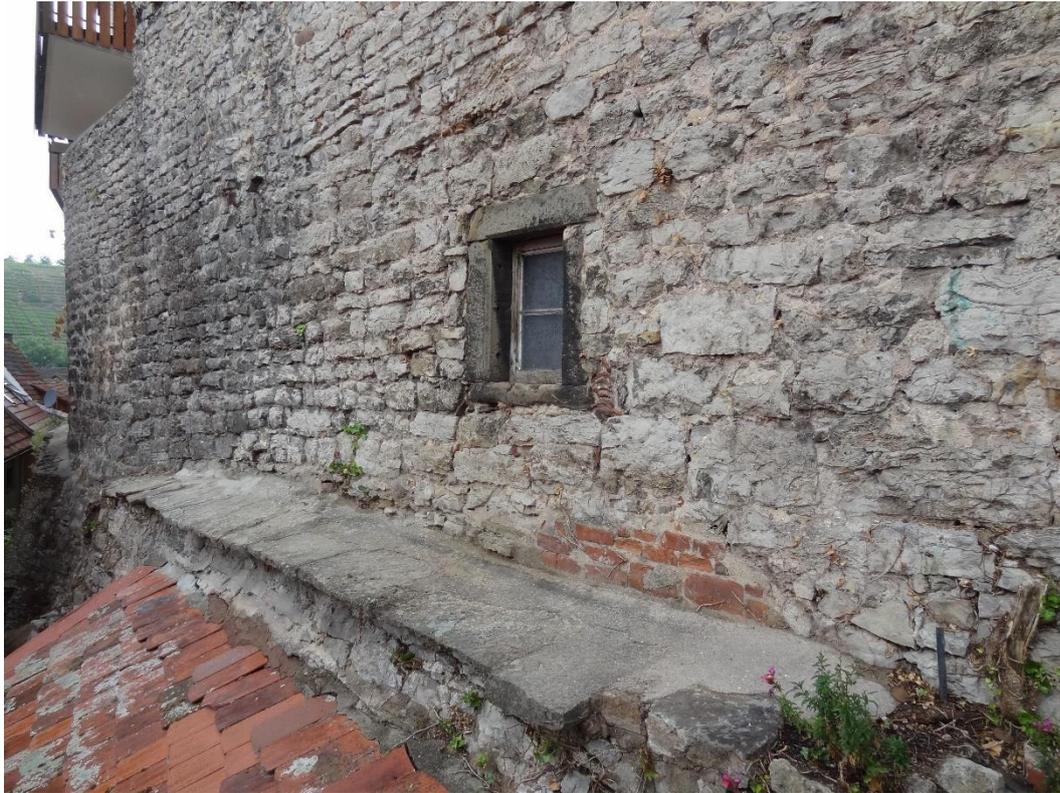
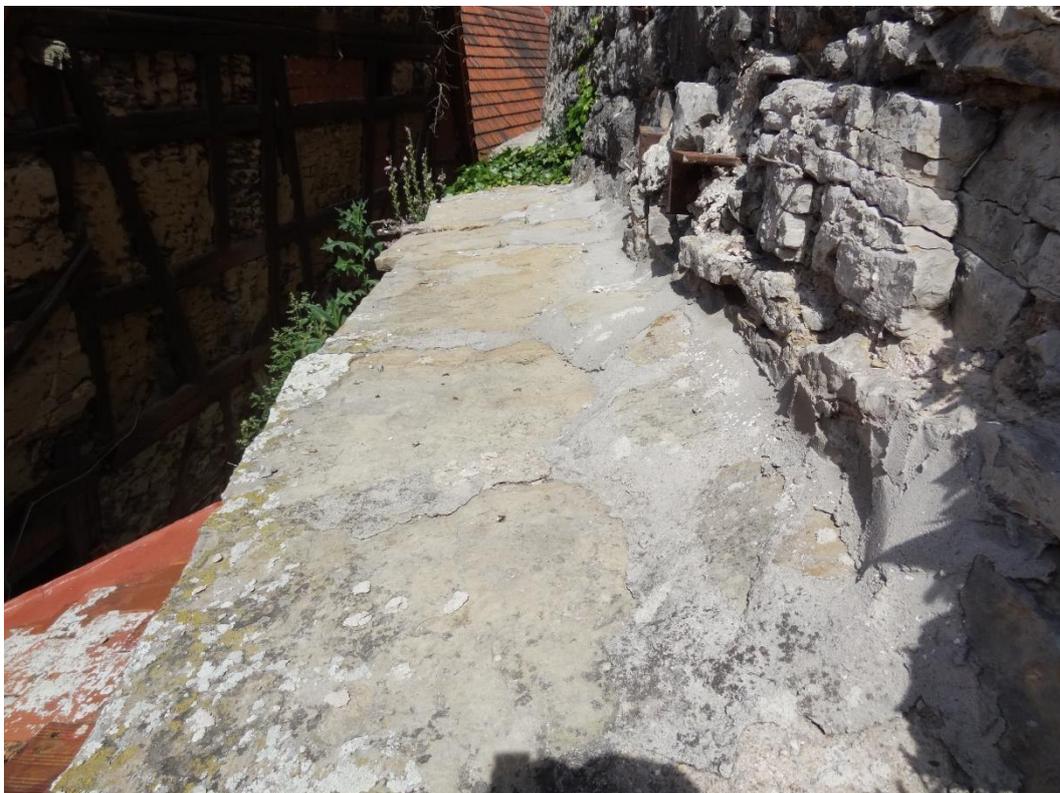
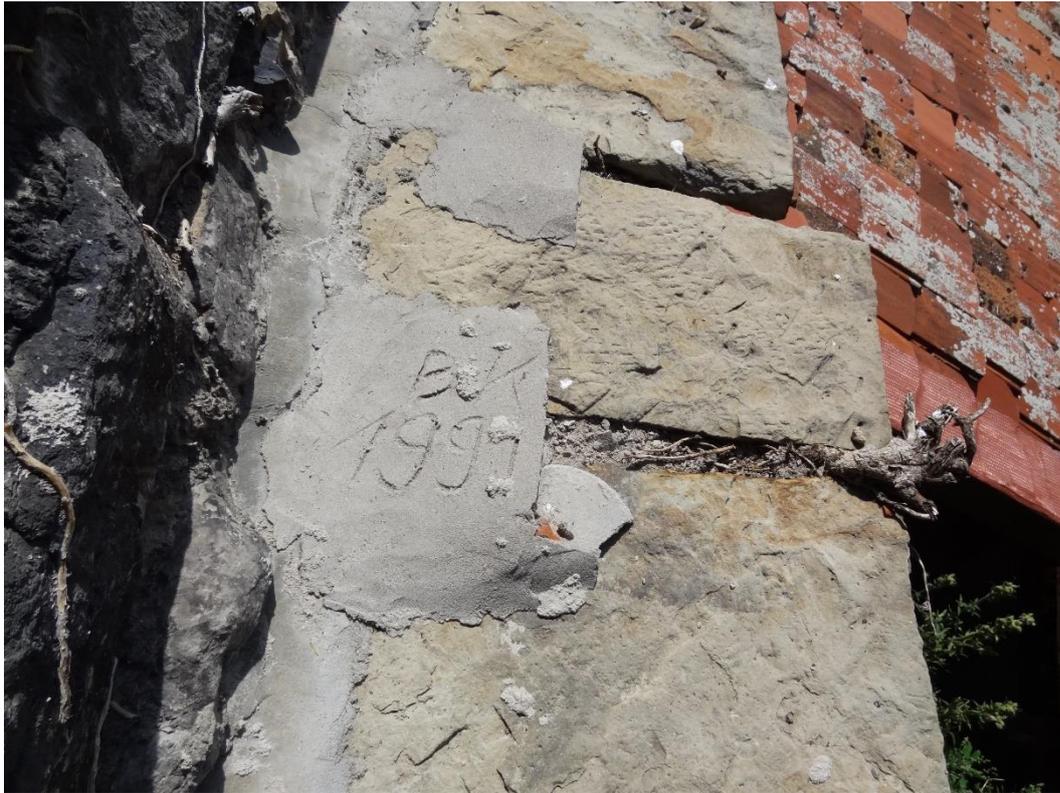
Die Abdeckplatten des oberen Mauerabsatzes sind weitestgehend intakt. Allerdings hat der harte Zementmörtel der Stoßfugen und der Anschlussfuge an die Stadtmauer, insbesondere in den Kontaktzonen, zur Verwitterung der Sandsteinoberflächen geführt. Der Mörtel sollte nach Möglichkeit ausgebaut und durch einen materialverträglicheren Mörtel ersetzt werden. Auf ein komplettes Neuverlegen der Abdeckplatten sollte verzichtet werden, da beim Ausbau Beschädigungen an den Platten zu erwarten sind.

**Bild 11** Bereich B, Sandsteinabdeckplatten auf dem Mauerversatz [1]

**Bild 12** Detailaufnahme zu Bild 11 [2]. Verfugung der Abdeckplatten mit hartem Zementmörtel.

**Bild 13** Detailaufnahme zu Bild 11 [2].

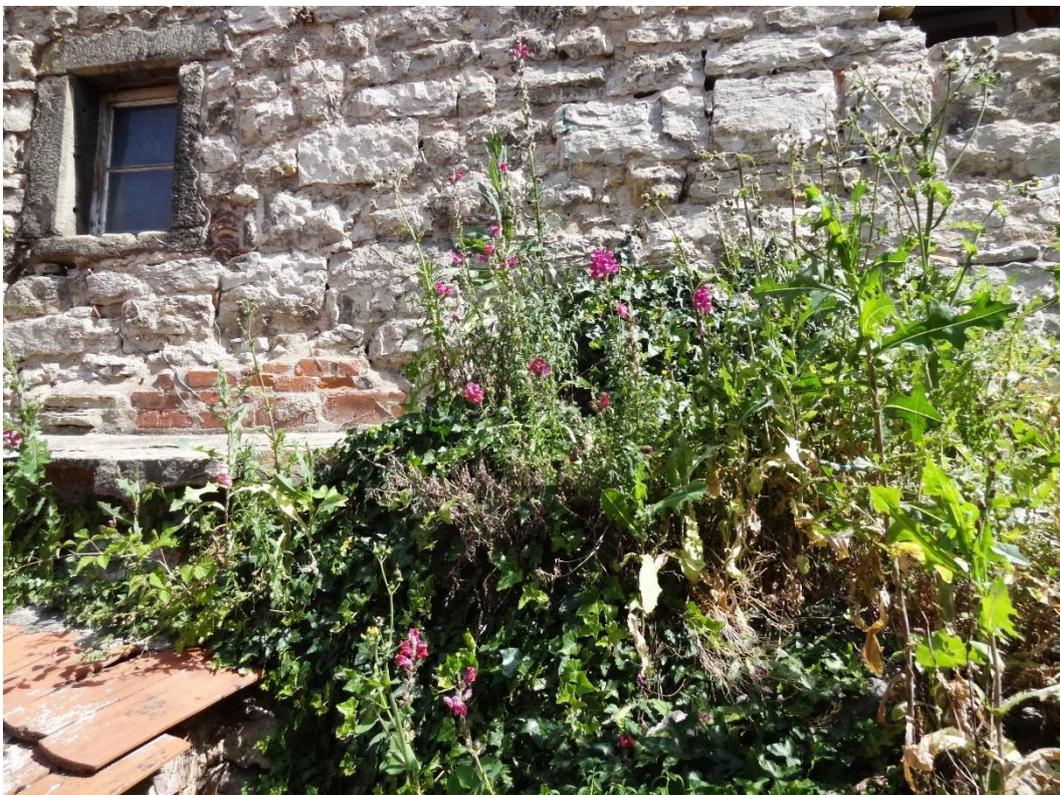
**Bild 14** Bewuchs auf den Mauerflächen breitet sich wieder zunehmend aus [2]

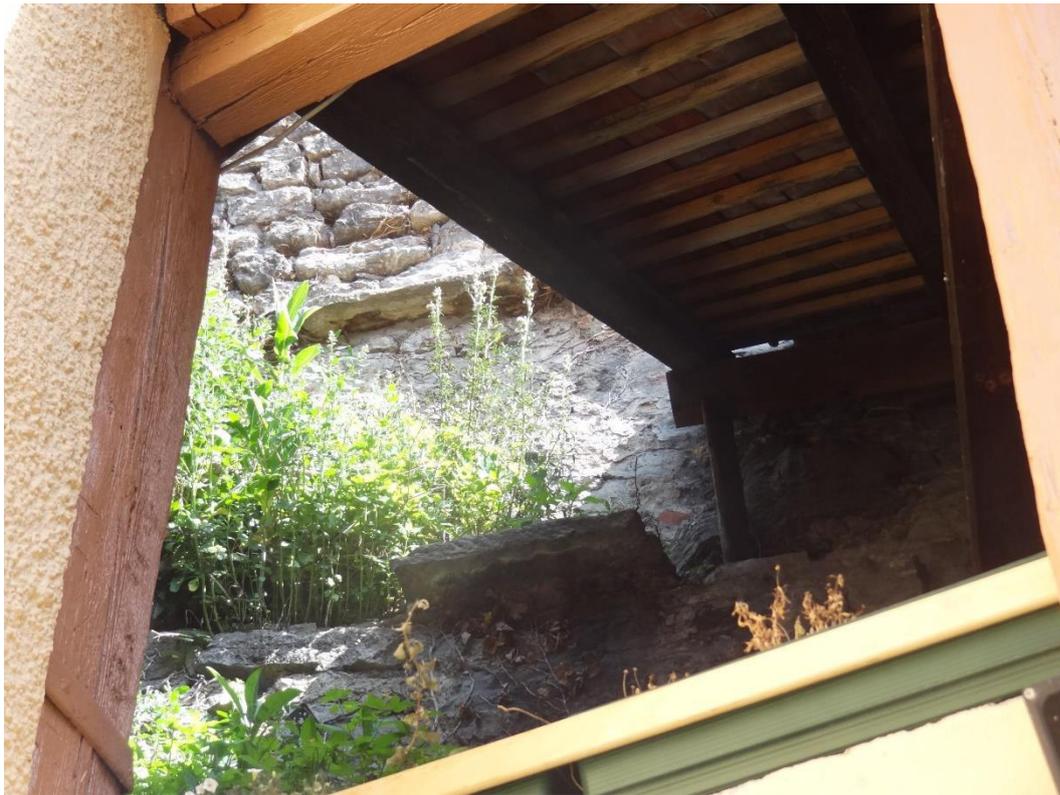
**Bild 15** Bereich B im Bereich des Schuppens; starker Bewuchs auf dem Mauerabsatz [2]

Die Mauerkrone des unteren Mauerabsatzes ist außerhalb des Schuppens stark bewachsen. Der Bewuchs ist zu entfernen und die Mauerkrone als verfugtes Abdeckmauerwerk auszubilden.

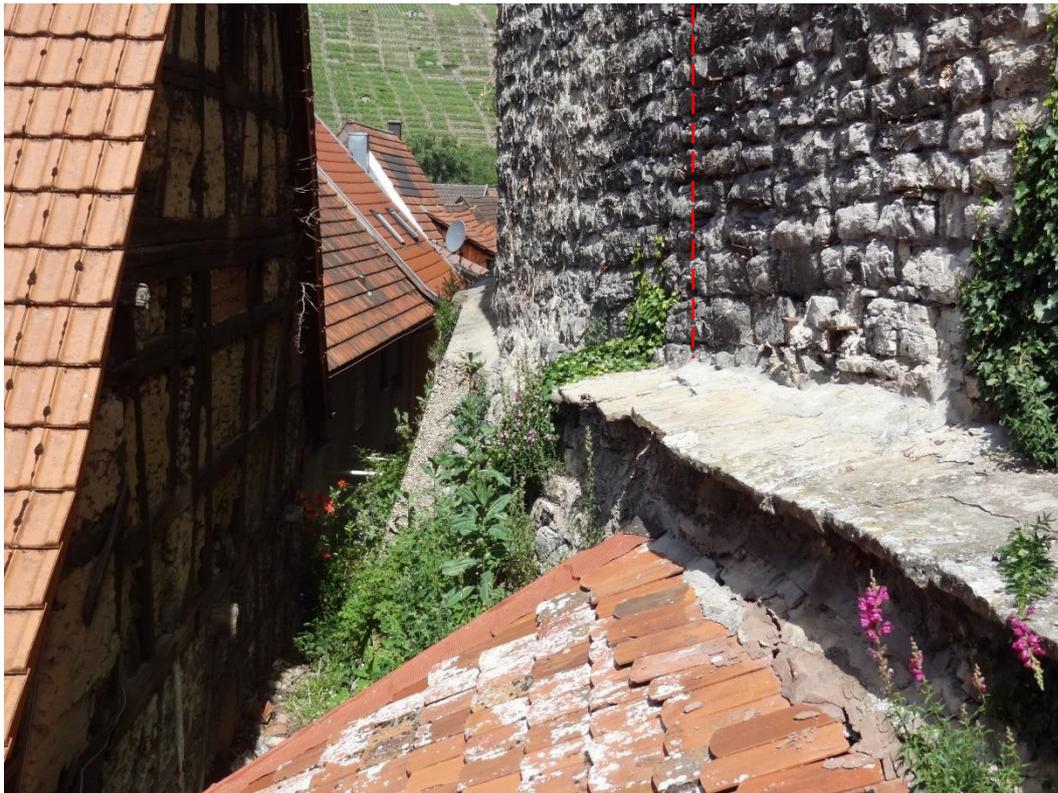
**Bild 17** Bereich A; der Knick im Mauerverlauf stellt das Ende des Sanierungsabschnitts dar; in der unteren Wandhälfte starker Bewuchs auf den Mauerflächen [2]

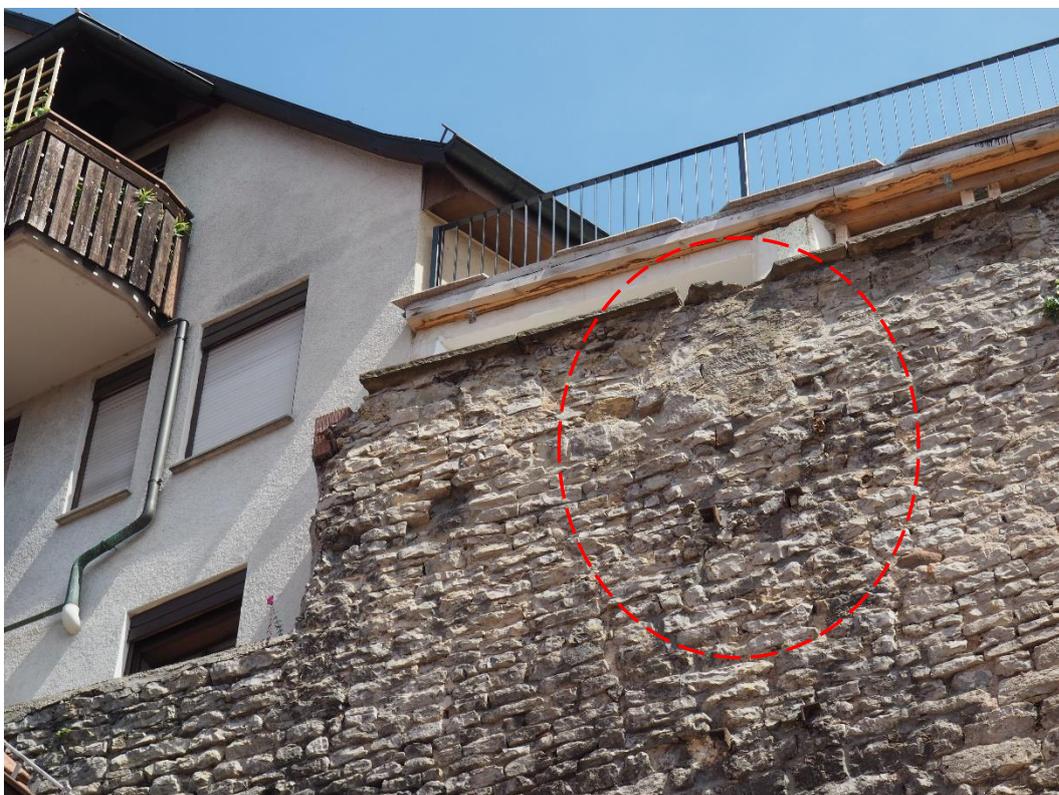
**Bild 20** Bereich B im oberen Wanddrittel: Mauergefüge gestört, Ausbauchungen, Fehlstellen und schadhafte Verfugung [2]

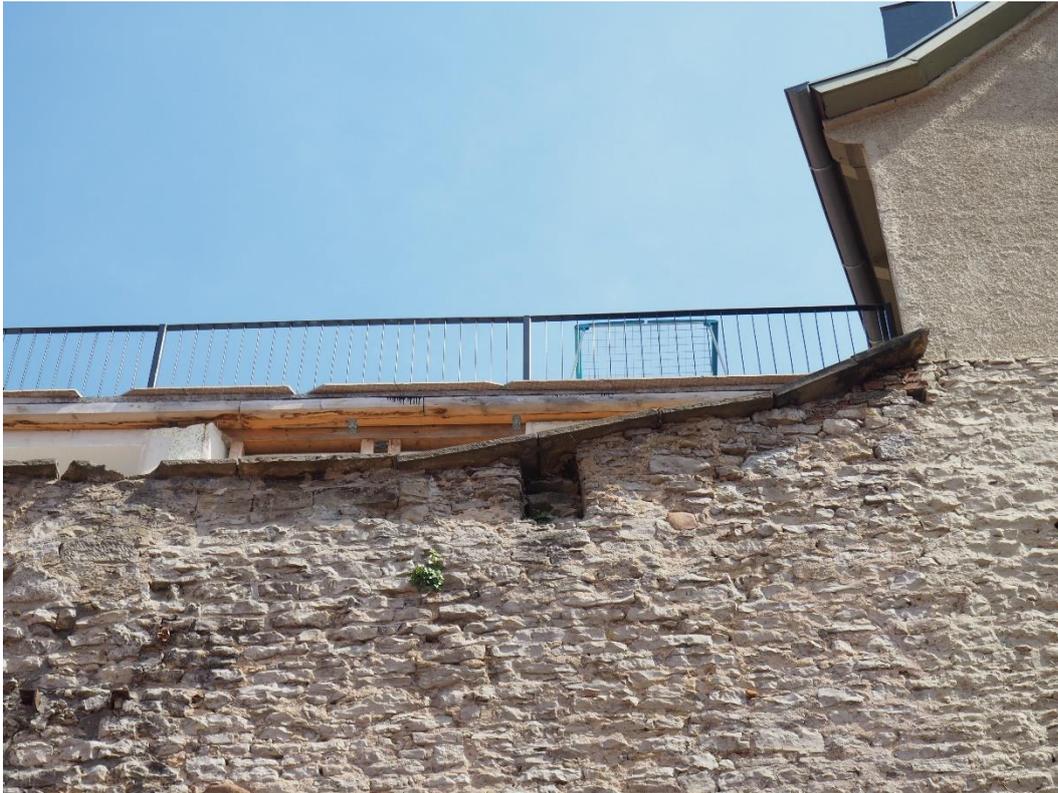
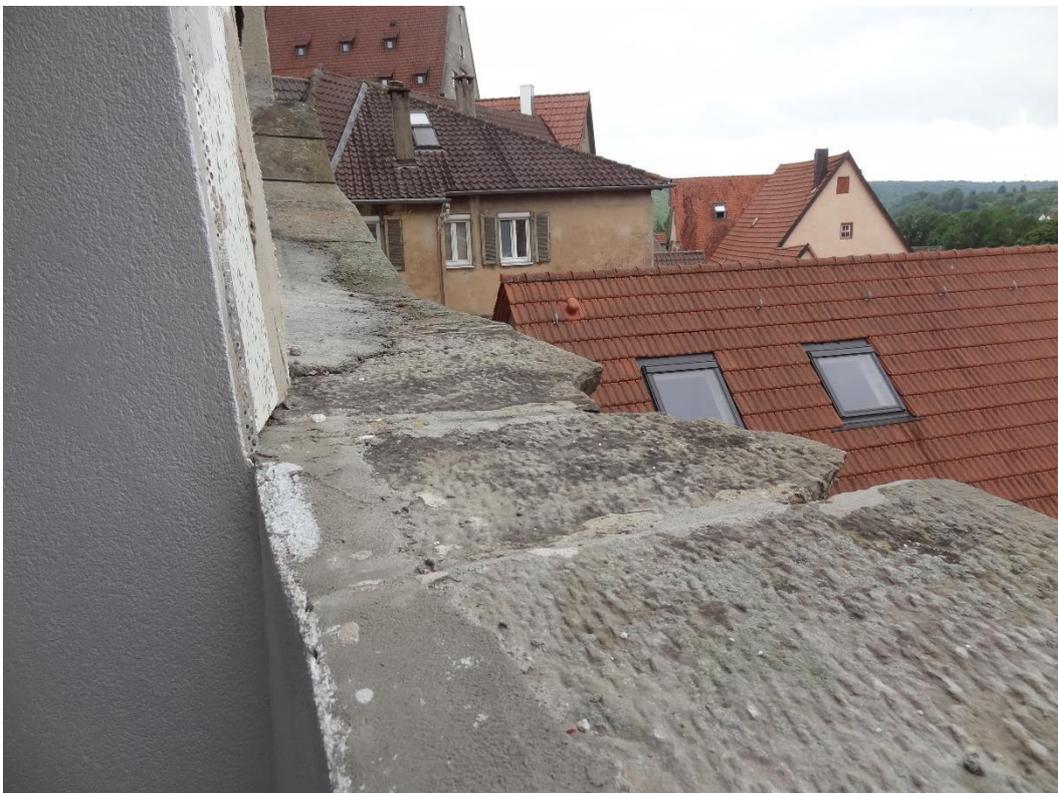
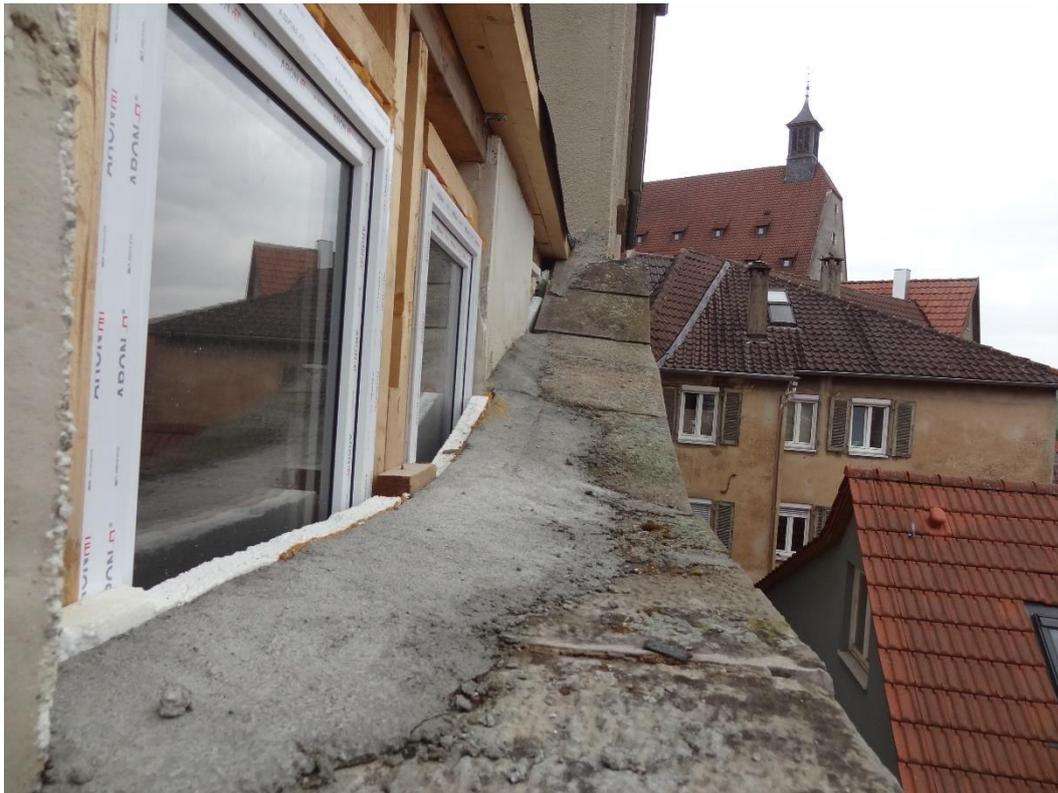
Die Abdeckplatten der Mauerkrone liegen nicht vollflächig auf dem Mauerwerk auf. Die Stoß- und Lagerfugen sind schadhaft. Insbesondere die kleinteilige Ausbildung der Lagerfugen mit Zwickel- und Ziegelsteinen weist über die gesamte Länge Schäden auf.

**Bild 21** Bereich B, Detailaufnahme Mauerkrone mit Abdeckplatten [2]

**Bild 22** Bereich B, Mauerkrone mit Abdeckplatten [1]

**Bild 23** Bereich B, Mauerkrone mit Abdeckplatten; der Zwischenbau wurde direkt gegen die Stadtmauer errichtet [1]

Die Abdeckplatten sind abzunehmen und neu zu verlegen (sofern dies mit der direkt angrenzenden und teilweise anschließenden Bebauung und mauerinnenseitigen Verkleidung möglich ist).

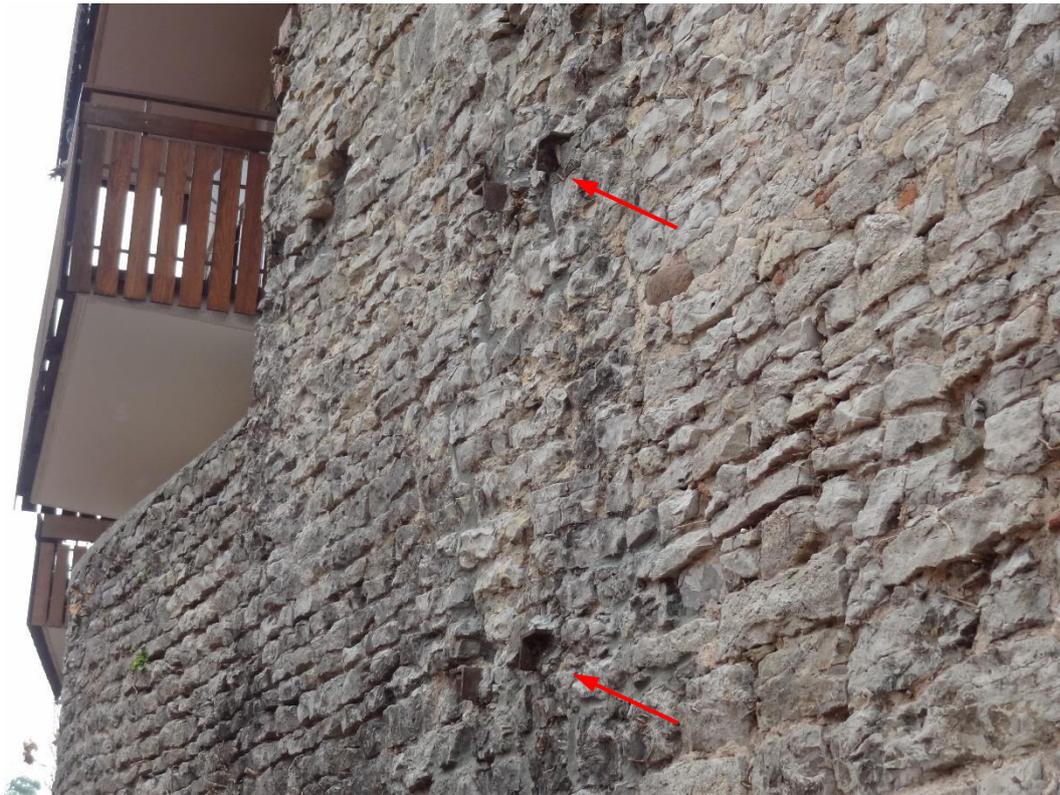
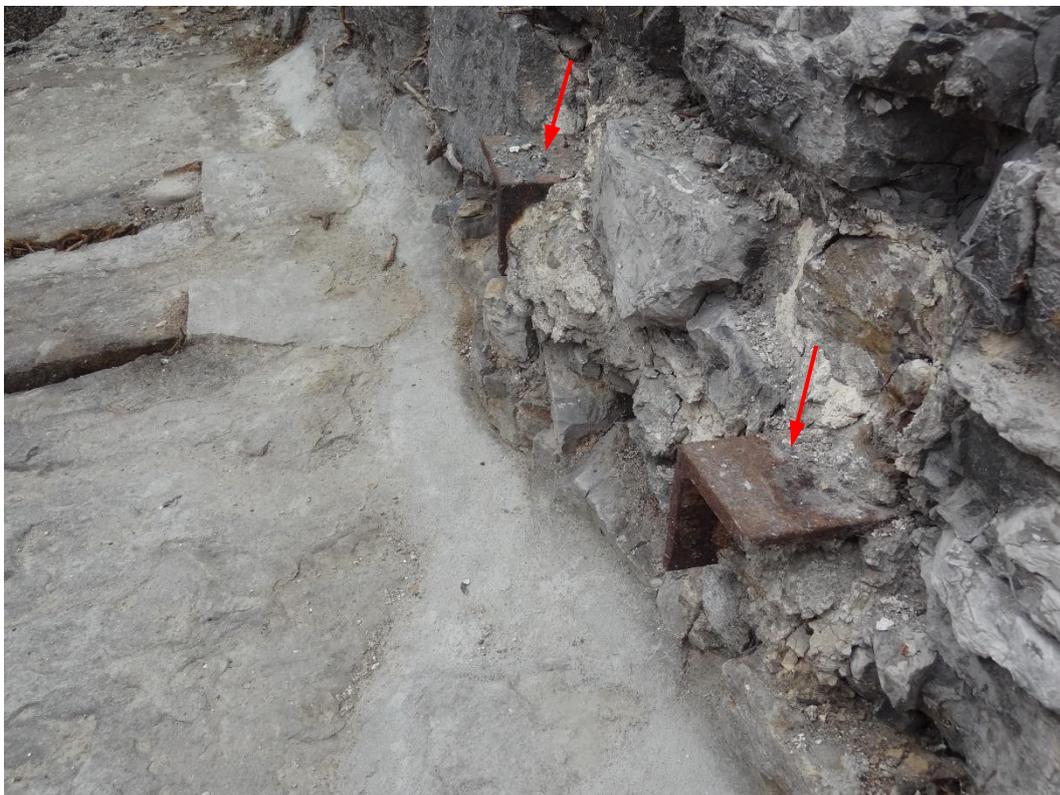
In der Mauerfläche des Bereichs B sind mehrere, korrodierte Stahlteile (L-Winkel, Klammern, Bolzen) eingebaut. Zur Verhinderung von Mauerwerksschäden infolge Rostsprengung sollten diese Teile wieder ausgebaut werden. Vor dem Ausbau sollte allerdings überprüft werden, ob sie noch irgendeine statische Funktion besitzen.

**Bild 25** Bereich B, korrodierte Stahlteile im Mauerwerk [1]

**Bild 26** Bereich B, korrodierte Stahlteile im Mauerwerk [1]

Pos.Nr.	Beschreibung	Menge	EP	GB
<b>2.9</b>	<b>Ausbauen Eisenteile</b> Ausbauen der korrodierten Eisenteile und schließen der Fehlstelle mit bestandsgleichem Steinmaterial oder Mörtel.	<b>8,000 Stck</b>	<b>75,00 €</b>	<b>600,00 €</b>
<b>2.10</b>	<b>Einzelsteinaustausch</b> Vorsichtiges Ausbauen stark beschädigter Einzelsteine und reinigen der Hohlstelle. Ausmauern der Hohlstelle mit vorhandenem bzw. neu angeliefertem Steinmaterial.  Material: Muschelkalk-Bruchsteine Abmessungen: B/H/T= ca. 20/20/20 cm bis 40/30/30 cm	<b>20,000 Stck</b>	<b>82,00 €</b>	<b>1.640,00 €</b>
<b>2.11</b>	<b>Ausbau Mauerwerk</b> Ausbau von nicht mehr sanierungsfähigem Natursteinmauerwerk (Bruchsteinmauerwerk) einschl. aller erforderlicher Sprieß- und Abstützmaßnahmen. Reinigen und seitliches lagern der Mauersteine für die Wiederverwendung. Aussortieren und entsorgen von nicht mehr zu verwendenden Mauersteinen.	<b>1,500 m³</b>	<b>340,00 €</b>	<b>510,00 €</b>

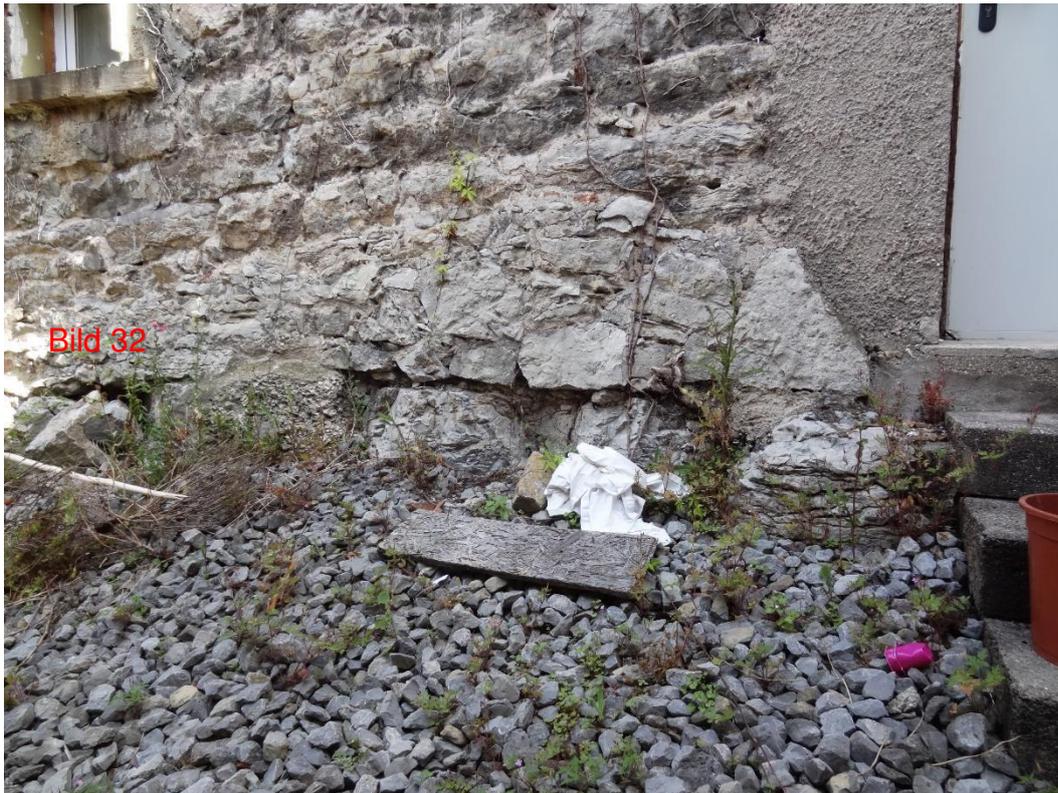
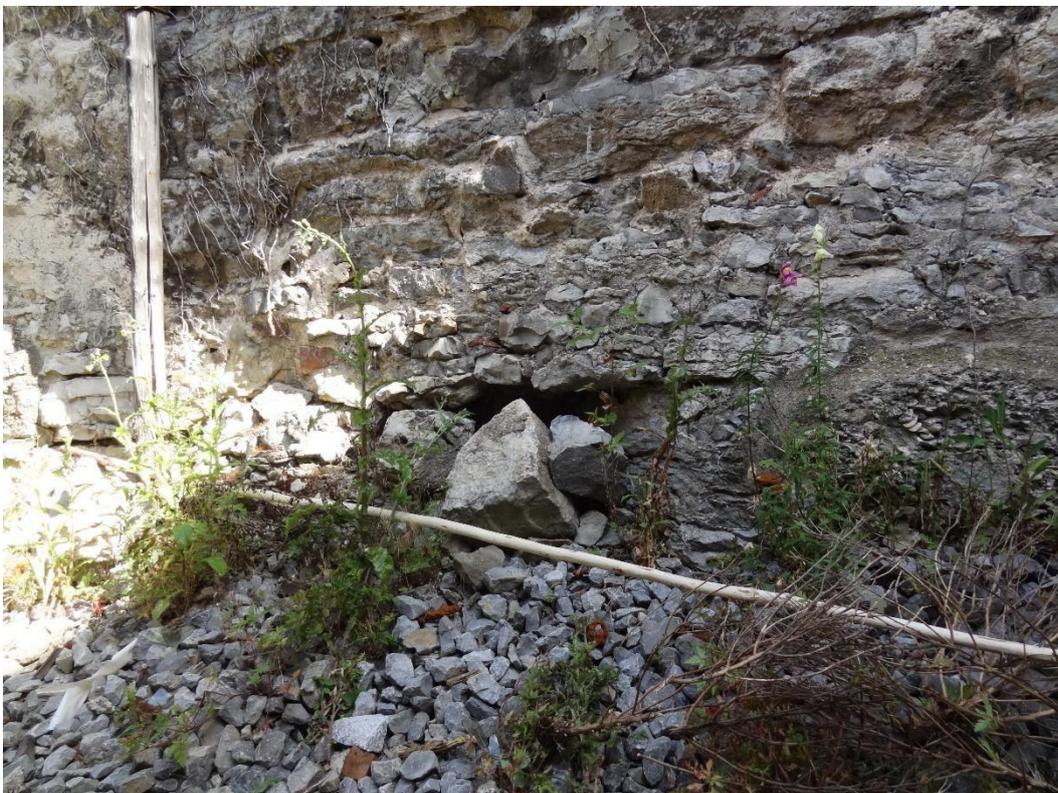
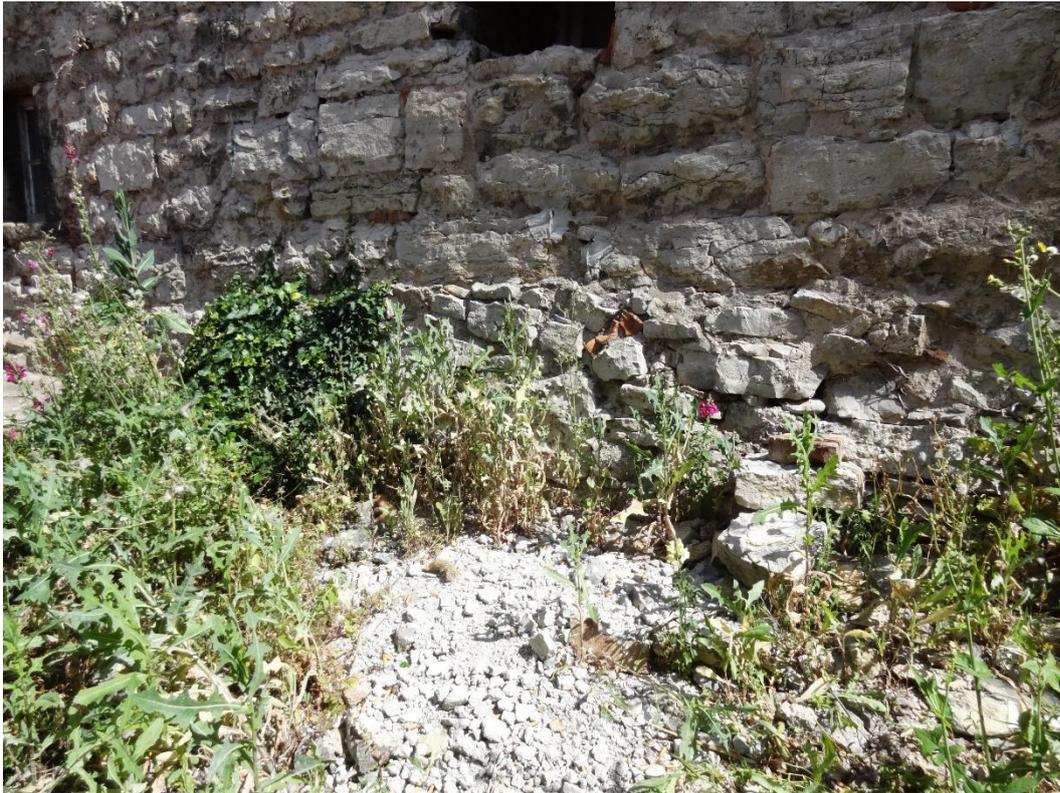
In Bereich C sind die Mauerflächen, wie bereits beschrieben, weitestgehend intakt, allerdings weist das Sockelmauerwerk über die gesamte Länge Schäden auf. Über eine Höhe von ca. 40 bis 60 cm sind zahlreiche Mauersteine ausgebrochen oder lose. Im Anschluss an die Fehl- und Hohlstellen ist das Mauergefüge gestört. Das Sockelmauerwerk ist abschnittsweise abzutragen und neu aufzumauern.

**Bild 31** Bereich C, Sockelmauerwerk mit Schad- und Fehlstellen [2]

**Bild 32** Detailaufnahme zu Bild 31 [2]

**Bild 33** Bereich C, Sockelmauerwerk: gestörtes Mauergefüge und lose Mauersteine; Fehl- und Ausbruchstellen [2]
