**BV Stadtmauer Besigheim – Abschnitt Bügelestorstraße 3 in 74354 Besigheim**  
**Proj.-Nr. 23060**

# Bestandsuntersuchung

Projekt: Stadtmauer Besigheim:  
Abschnitt Bügelestorstraße 3

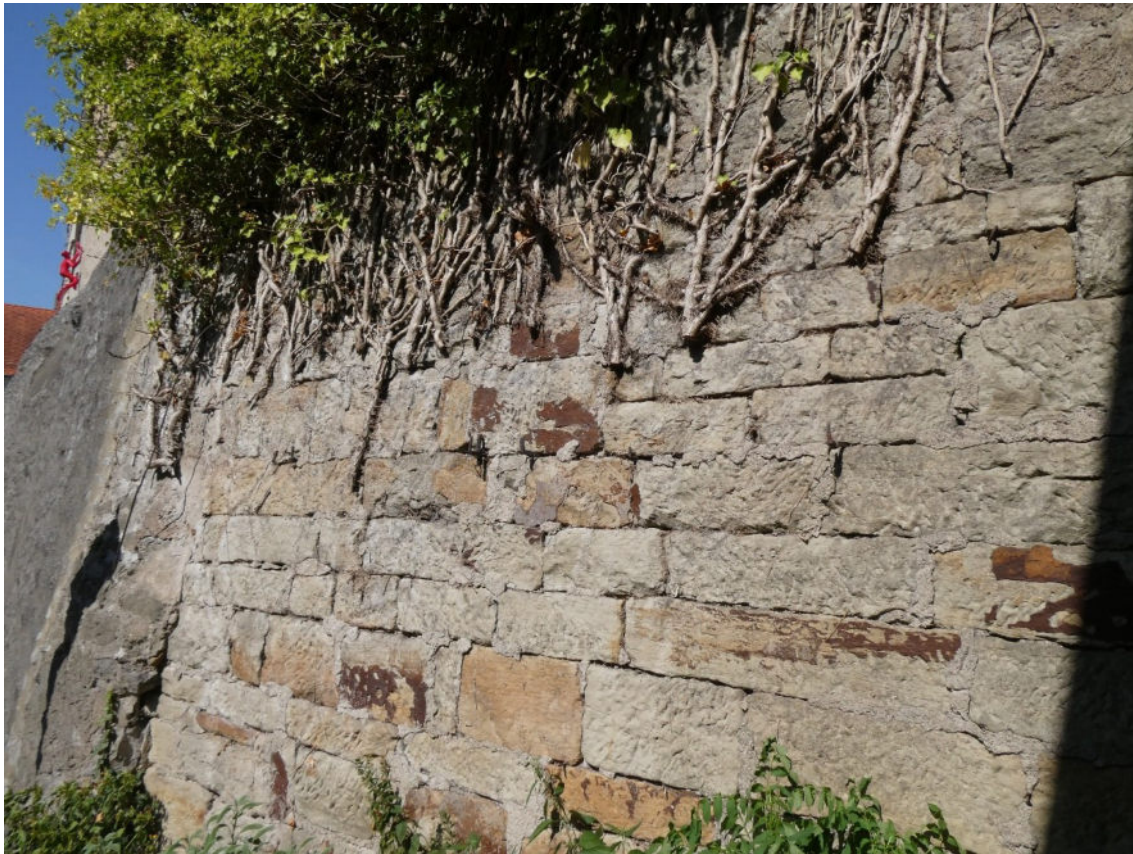
**Bild 3**      Detailaufnahme zu Bild 2: Sandsteinmauerwerk; Efeubewuchs im unteren Bereich bereits abgeschnitten und entfernt

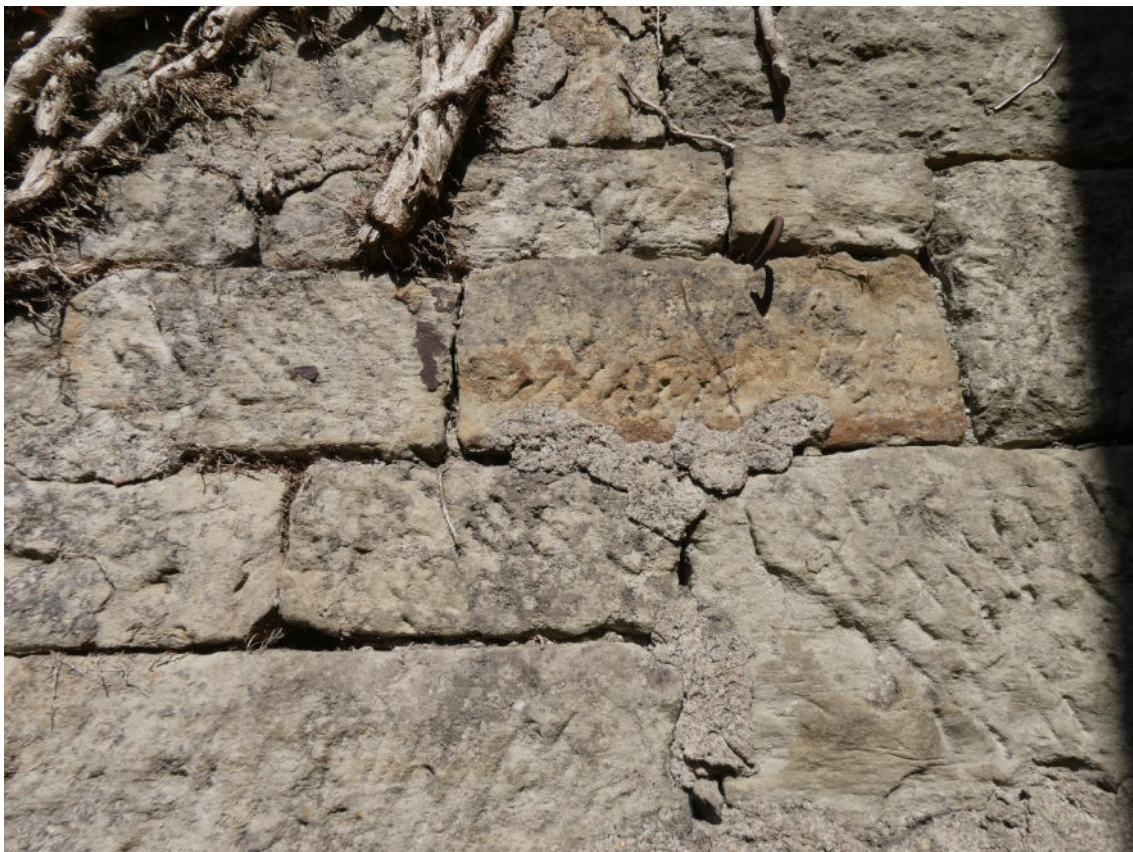
Im Bereich des Sandstein-Schichtenmauerwerks (westlich des Wohnhauses) ist der Fugenmörtel in der unteren Mauerhälfte stark verwittert, lose oder fehlt bereits vollständig bis in größere Tiefen. Aufgrund des ehemals vorhandenen Efeubewuchses sind die Fugen teilweise durchwurzelt. In den noch bewachsenen Mauerflächen zeichnet sich voraussichtlich ein ähnliches Schadensbild ab. Ansonsten sind in den einsehbaren Mauerflächen keine Störungen des Mauergefüges oder gravierende Schädigungen der Mauersteine vorhanden.

**Bild 4**      Detailaufnahme zu Bild 3: schadhafte Verfugung; Neuverfugung als Handverfugung erforderlich

Der Efeubewuchs ist vollends zu entfernen und die Mauerwerksfugen gründlich zu reinigen. Hierzu müssen alle verbliebenen Wurzelreste vollständig entfernt und der schadhafte Fugenmörtel bis in erreichbare Tiefe ausgebaut werden. Die Mauerflächen sind mittels Handverfugung neu zu verfugen.

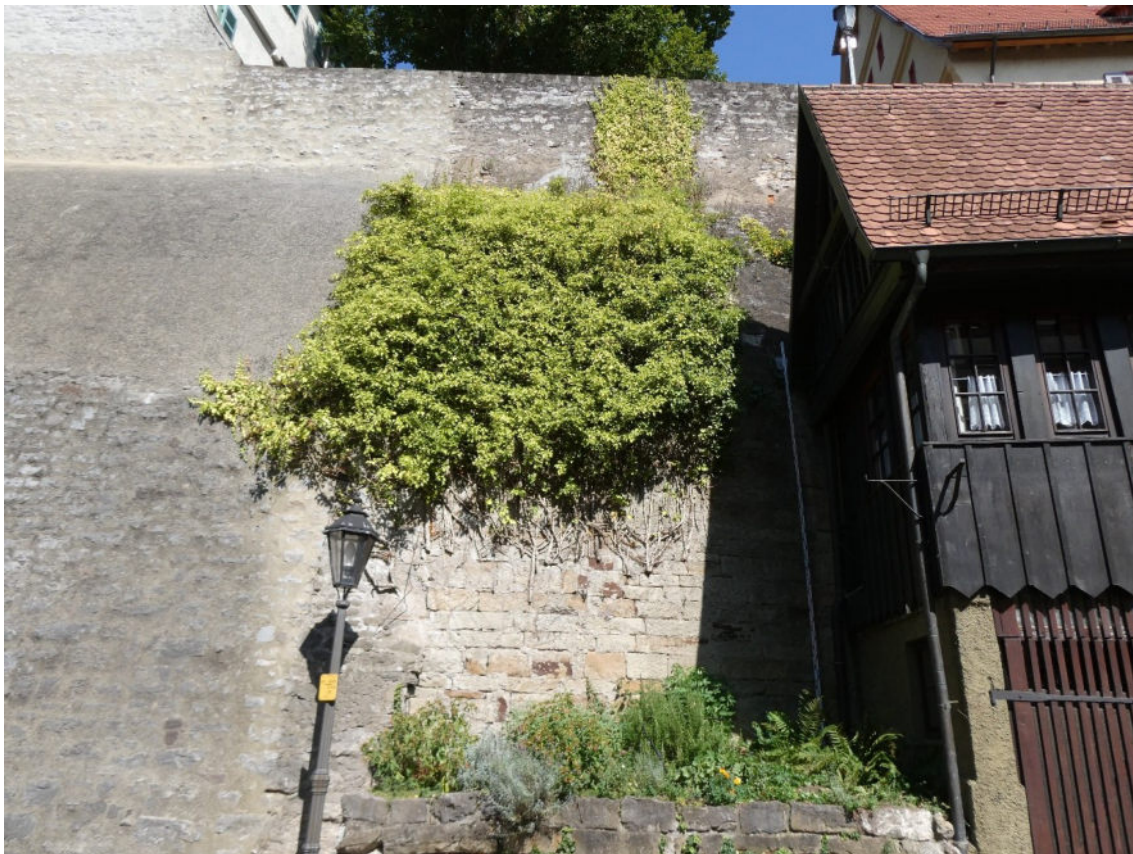
**Bild 5** Bereich westlich des Wohnhauses: mittlerer Abschnitt vollständig mit Efeu überwachsen

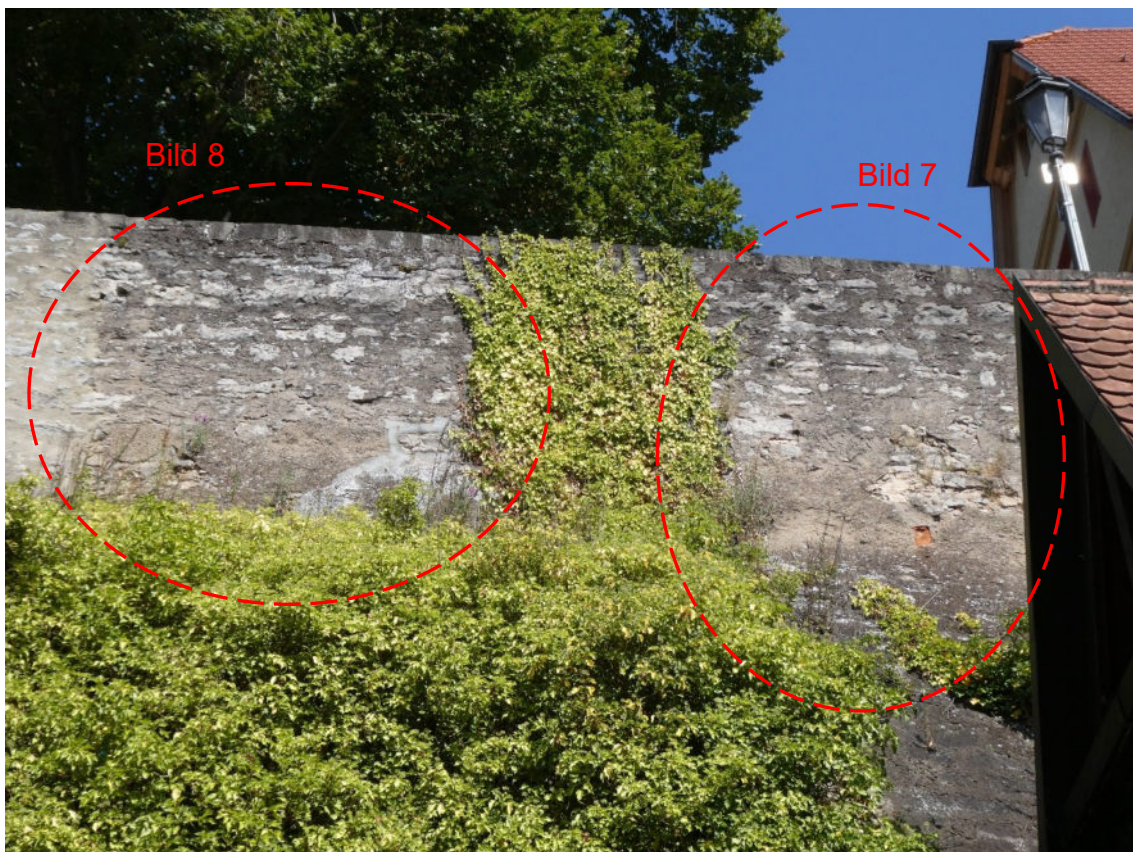
**Bild 6** Bereich westlich des Wohnhauses, oberer Abschnitt: Mauerwerk mit Zementmörtel verfugt und bereichsweise flächig mit hartem Mörtel überzogen

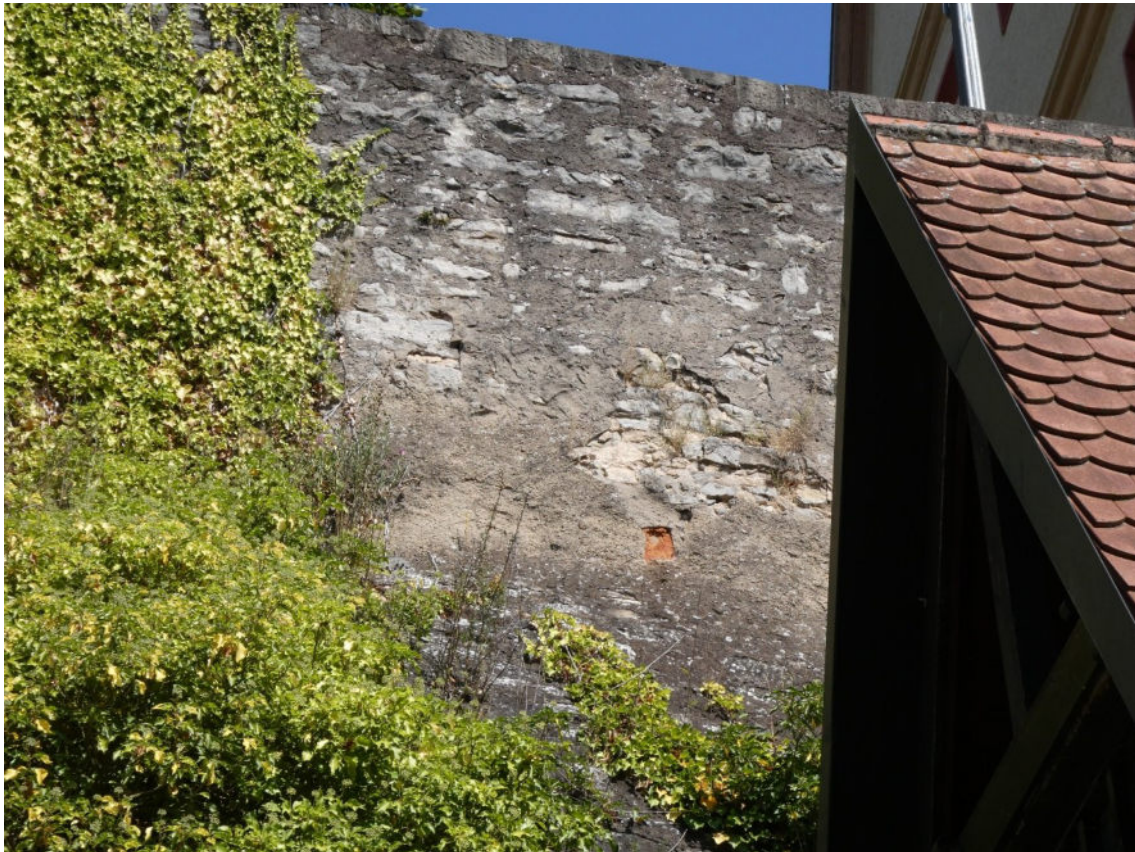
**Bild 7**      Detailaufnahme zu Bild 6: schadhafte Verfugung und flächiger Mörtelauftrag; in Teilbereichen dichter Efeubewuchs

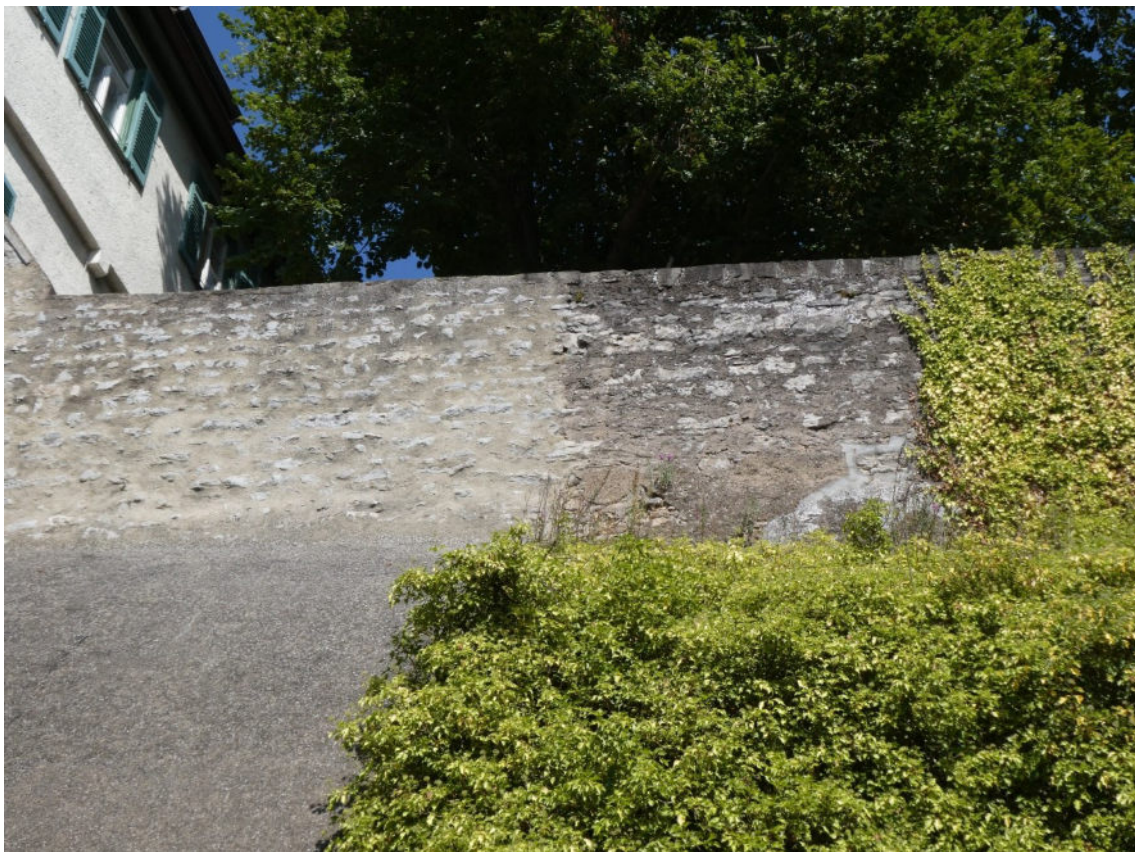
**Bild 8**      Detailaufnahme zu Bild 6: schadhafte Verfugung und flächiger Mörtelauftrag; in Teilbereichen dichter Efeubewuchs; Übergang zum bereits sanierten Mauerabschnitt (2012)

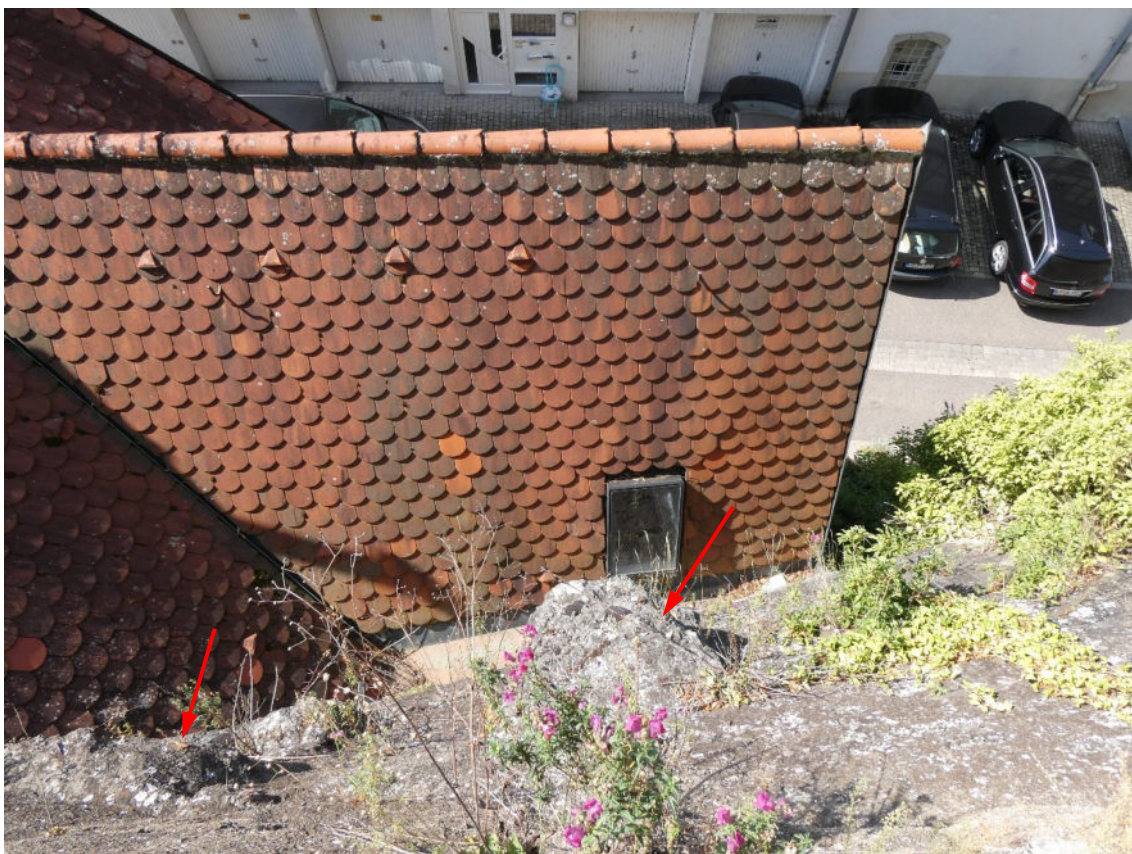
**Bild 10**      Mauerbereiche hinter dem Wohnhaus (westlicher Abschnitt): teilweise ist der anstehende Fels zu erkennen

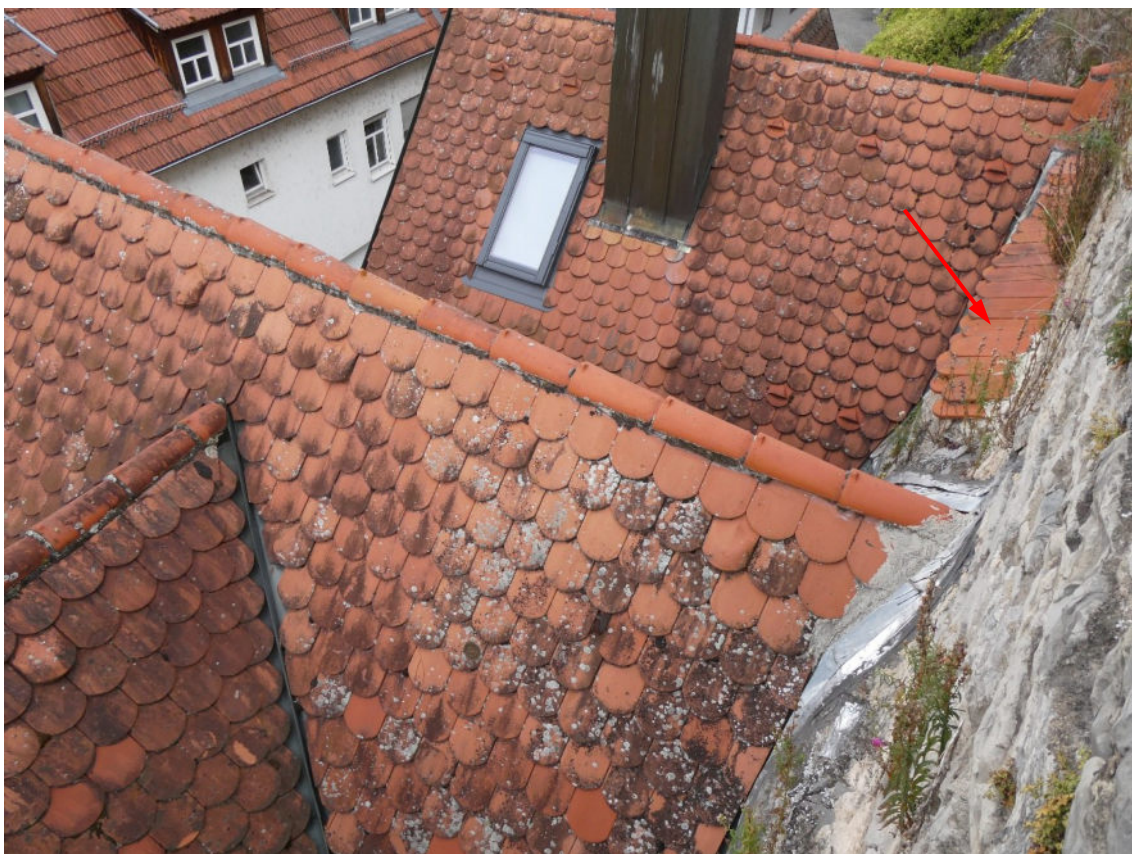
**Bild 14**      Mauerbereich hinter dem Wohnhaus: Mauerabsatzbereichsweise mit Biberschwanzziegeln abgedeckt

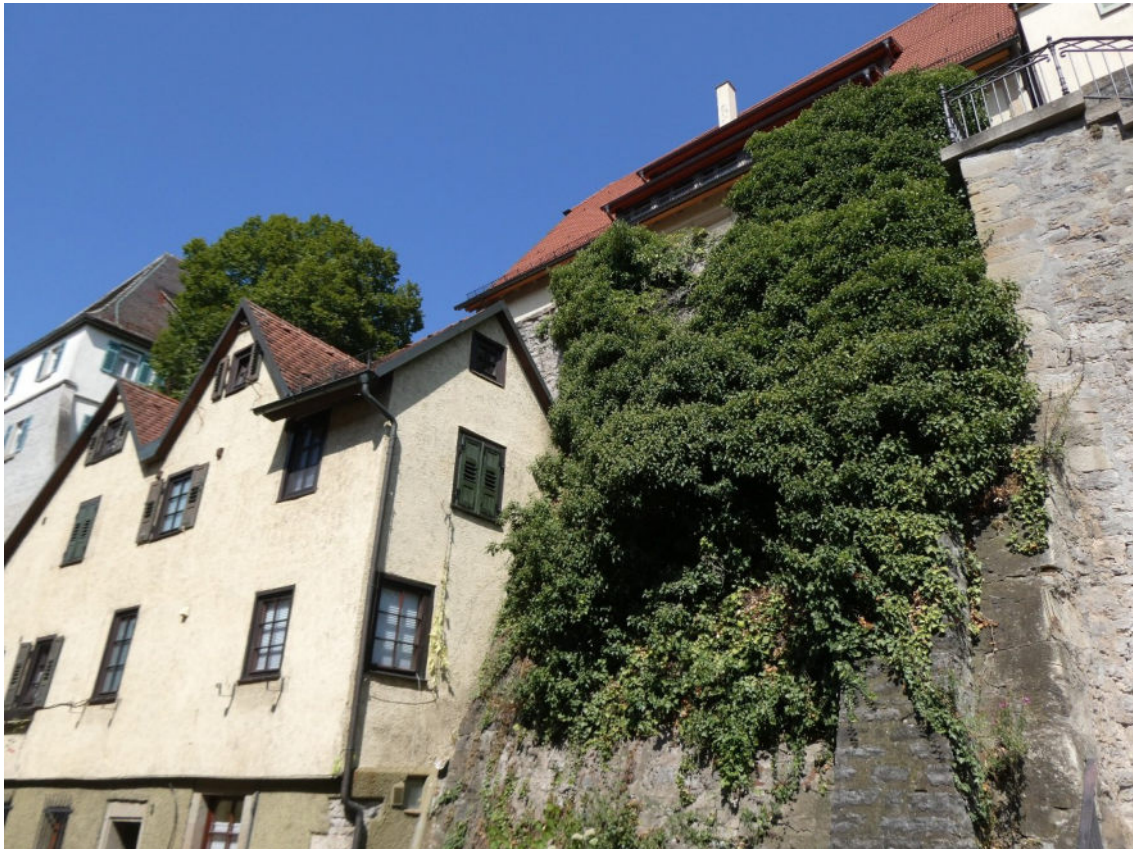
**Bild 16**      Bereich östlich des Wohnhauses: Mauerflächen mit dichtem Efeubewuchs überzogen

Auf allen weiteren Mauerflächen ist der gesamte Bewuchs einschließlich des Wurzelwerks gründlich zu entfernen. Insbesondere in den Bereichen mit Bruchsteinmauerwerk sollte der Bewuchs erst unmittelbar vor bzw. im Zuge der Gerüststellung entfernt werden, da sich mit dem Entfernen des Bewuchses häufig Mauersteine lösen und Störungen im Mauergefüge entstehen können.

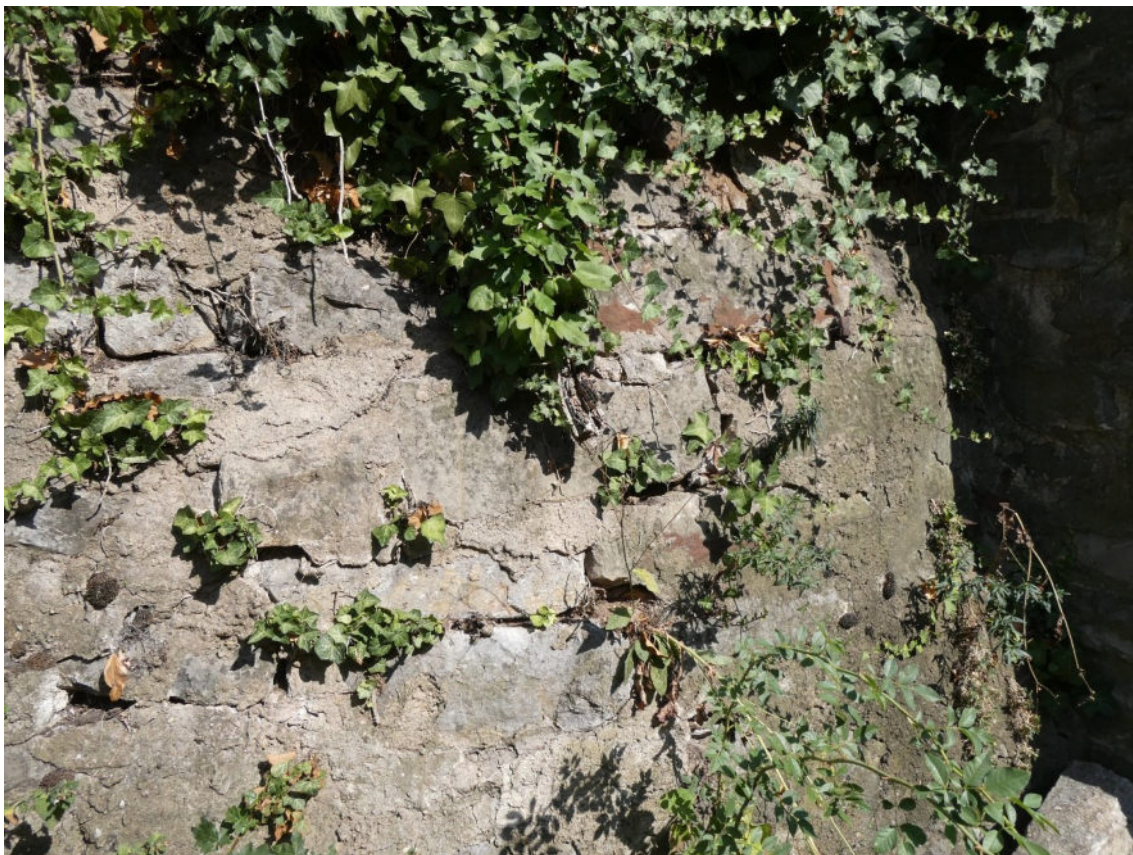
Im Bereich östlich des Wohnhauses zeichnet sich im Sockelbereich der Mauer eine ca. 2,00 x 2,00 m große Ausbauchung des Mauerwerks ab. In dieser Fläche klaffen die Fugen auf und der harte Zementmörtel hat sich von den Mauersteinen abgelöst oder ist bereits vollständig herausgebrochen. Zur Wiederherstellung des Mauergefüges sollte das schadhafte Mauerwerk ausgebaut und, unter Verwendung der vorhandenen bzw. neu angelieferter Mauersteine entsprechend dem Bestand wieder ergänzt werden.

**Bild 18**      Detailaufnahme zu Bild 17: ausbauchendes Mauerwerk mit schadhafter Zementverfugung; klaffende Fugen mit Bewuchs

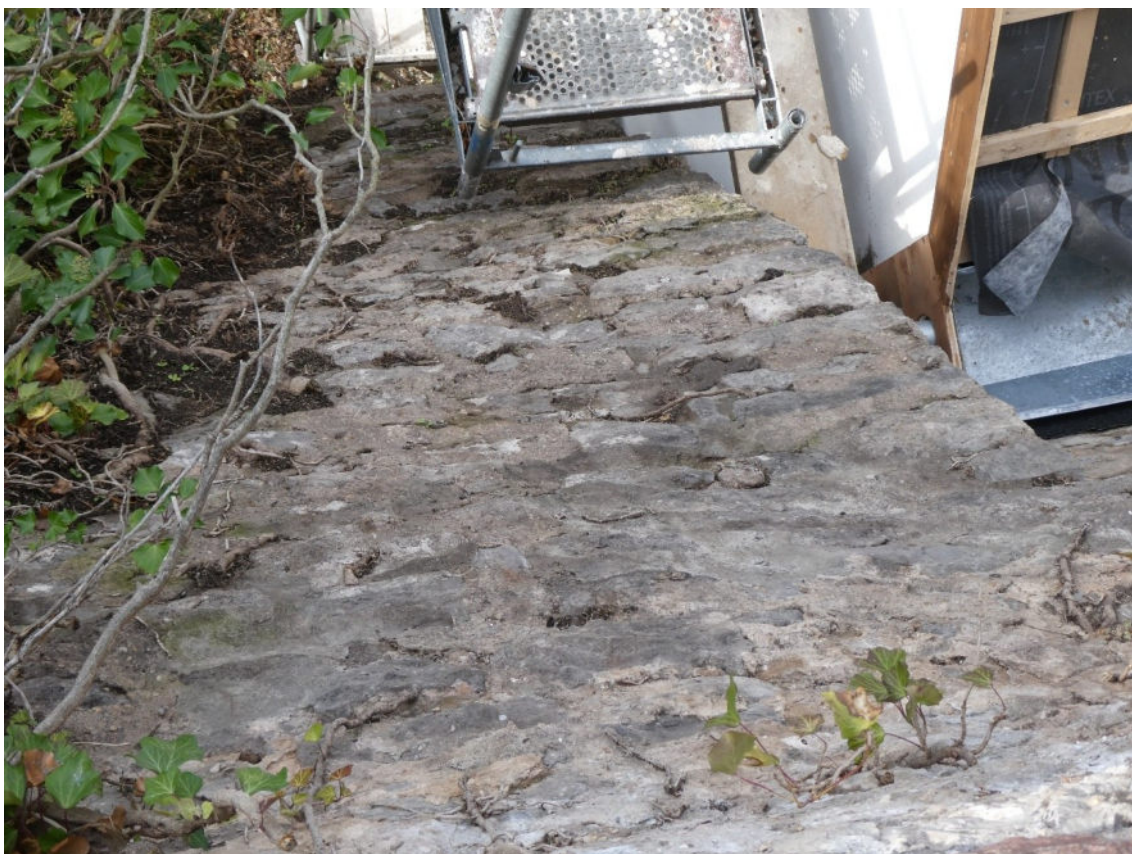
**Bild 20**      wie Bild 15; hier: Ansicht von oben; schadhafte Verfüllung mit Zementmörtel

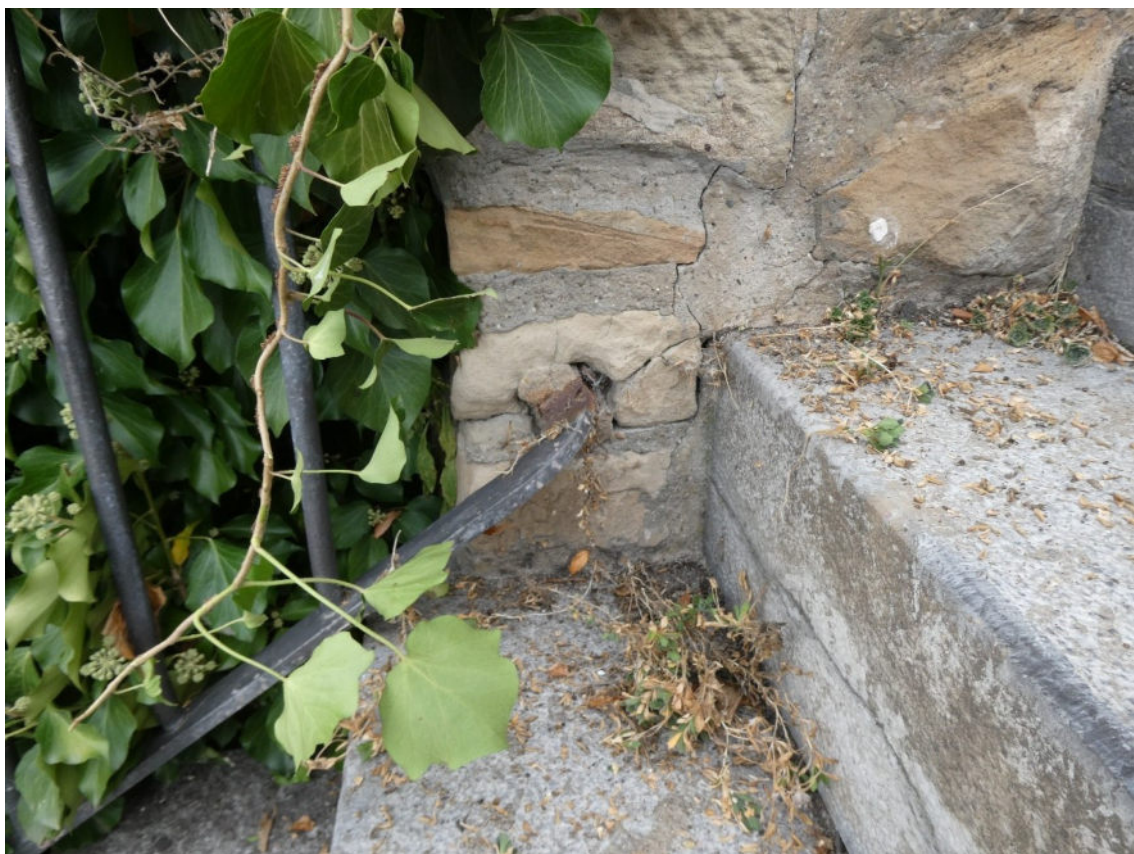
**Bild 24**      Detailaufnahme zu Bild 23: Mauerwerksschäden durch Korrosion des Stahlgeländers

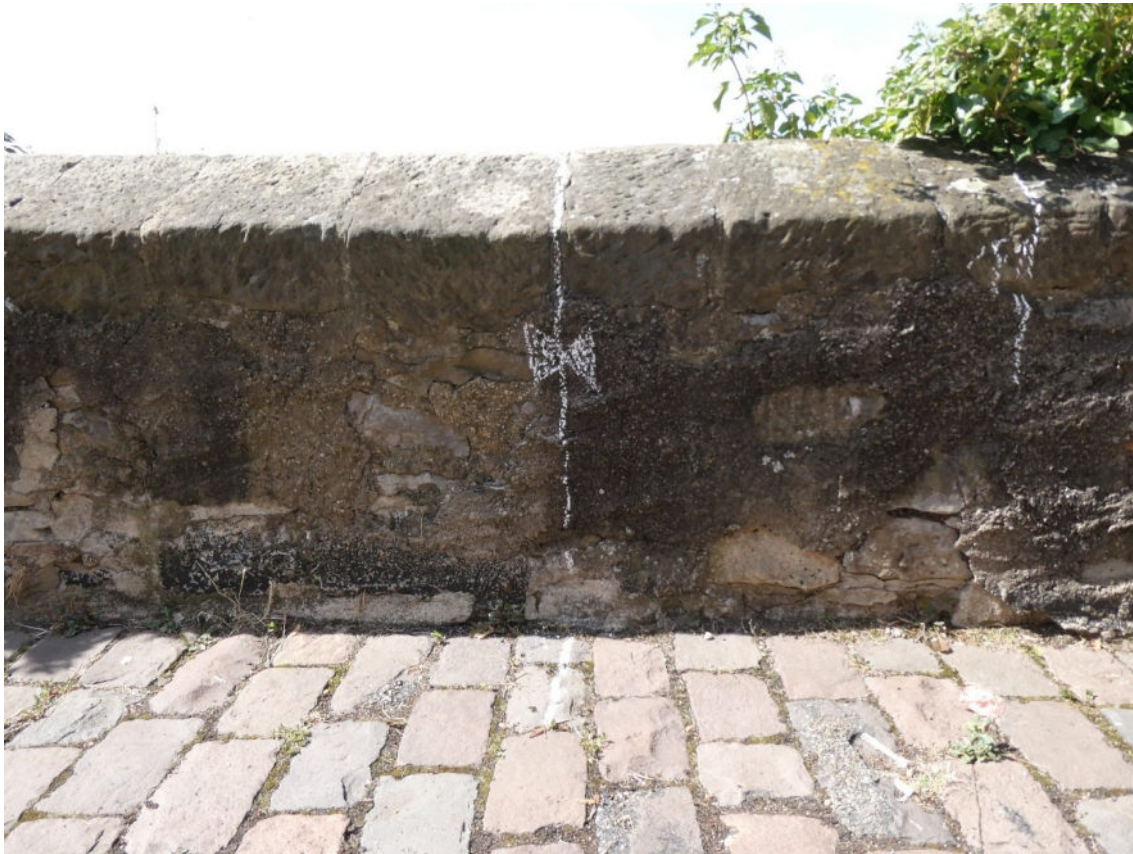
Der flächig aufgetragene Mörtel des Brüstungsmauerwerks ist größtenteils schadhaft. Das über Risse und Fehlstellen eindringende Wasser hat zu Abplatzungen und Hohlstellen geführt. Im freiliegenden Mauerwerk zeichnen sich frühere Reparaturen mit artfremden Materialien, wie z.B. Ziegelsteine, Dachziegel, und dgl., ab. Der Fugenmörtel ist vollständig verwittert und fehlend.

**Bild 25**    Ansicht Teilabschnitt des Brüstungsmauerwerks: Mauerwerk flächig mit hartem Zementmörtel überzogen; zahlreiche Schad- und Fehlstellen; gestörtes Mauergefüge

Um den dauerhaften Erhalt des Brüstungsmauerwerks sicherzustellen und den Eintrag von Oberflächenwasser zu verhindern, sollte der Putzmörtel entfernt und das Mauerwerk neu verfugt werden. Schadhafte Mauersteine und artfremdes Material sind auszubauen und durch bestandsgleiche Kalksteine zu ersetzen. Die maschinelle Neuverfugung sollte, ähnlich der Außenflächen und dem Brüstungsmauerwerk östlich der Treppenanlage (entlang „Auf der Mauer“), als steinsichtige Verfugung ausgeführt werden. Auf ein flächiges Verputzen der Mauer sollte verzichtet werden.

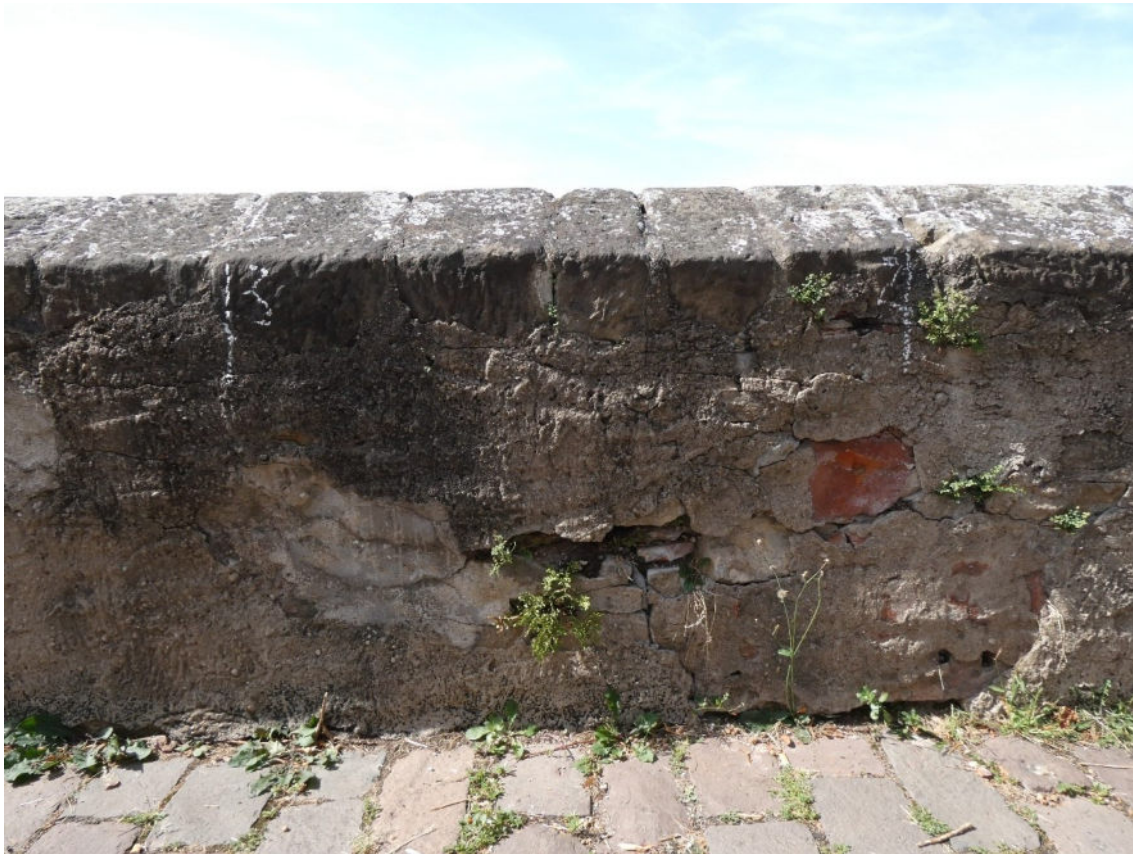
**Bild 27** wie Bild 25; teilweise Fremdmaterial im Mauerwerk vorhanden (z.B. Dachziegel); Bewuchs in den Fugen

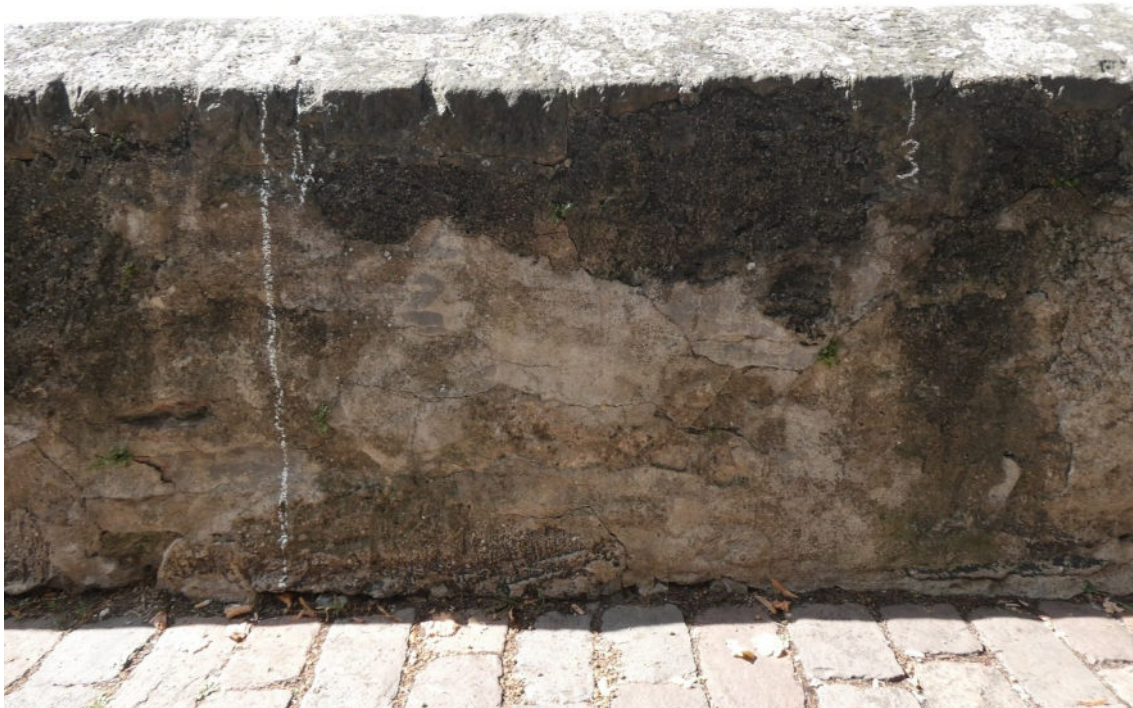
**Bild 28** wie Bild 25; starke Rissbildung in den Putzflächen; das Schadensbild zeichnet sich über die gesamte Länge des Brüstungsmauerwerks ab

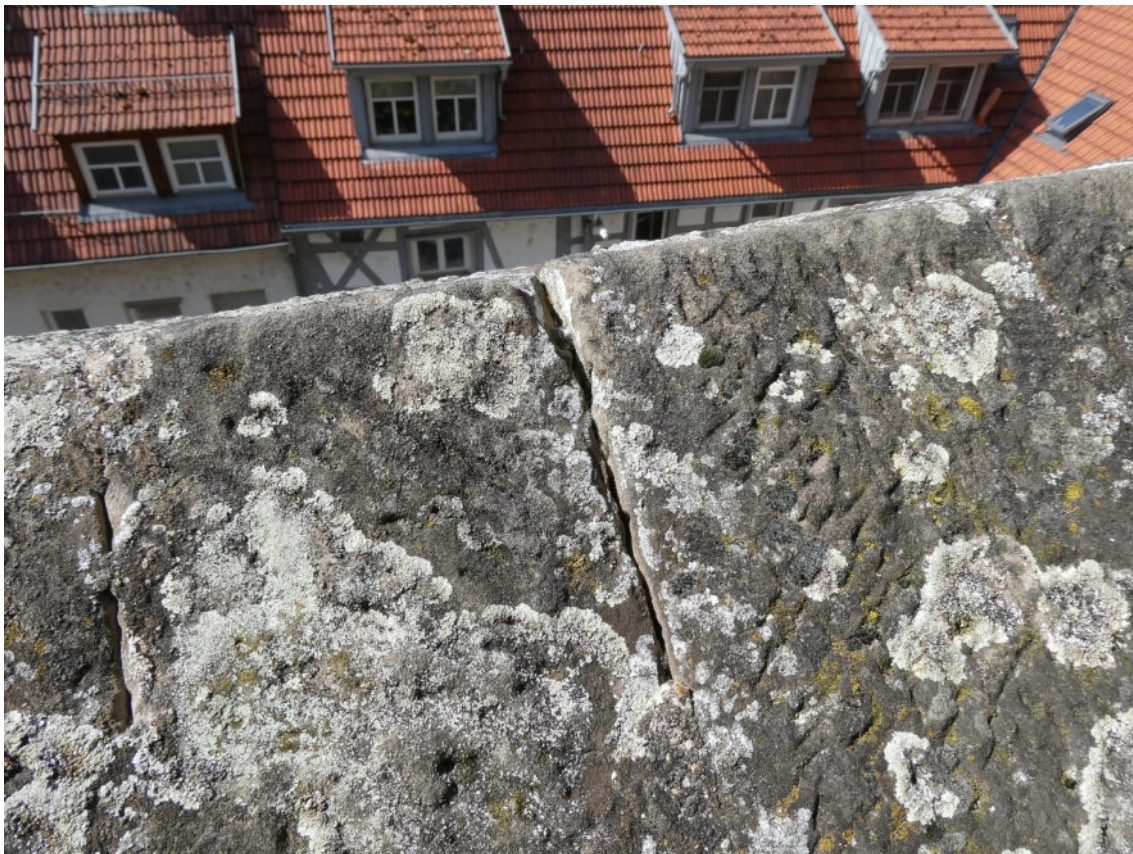
**Bild 29**      Abdecksteine des Brüstungsmauerwerks: biogener Bewuchs und schadhafter bzw. fehlender Fugenmörtel in den Stoßfugen

Die Sandstein-Abdecksteine weisen größtenteils keine Schäden auf. Zur Wiederherstellung einer intakten Mauerabdeckung sollten die Abdecksteine mittels Heißdampfes gereinigt (entfernen von Verschmutzungen und biogenem Bewuchs), partielle Schäden restauriert (Riss- und Schalenbildung) und die Verfugung der Stoßfugen überarbeitet bzw. erneuert werden. Die kraftschlüssige Erneuerung der Lagerfugen erfolgt im Zuge der Mauerinstandsetzung.

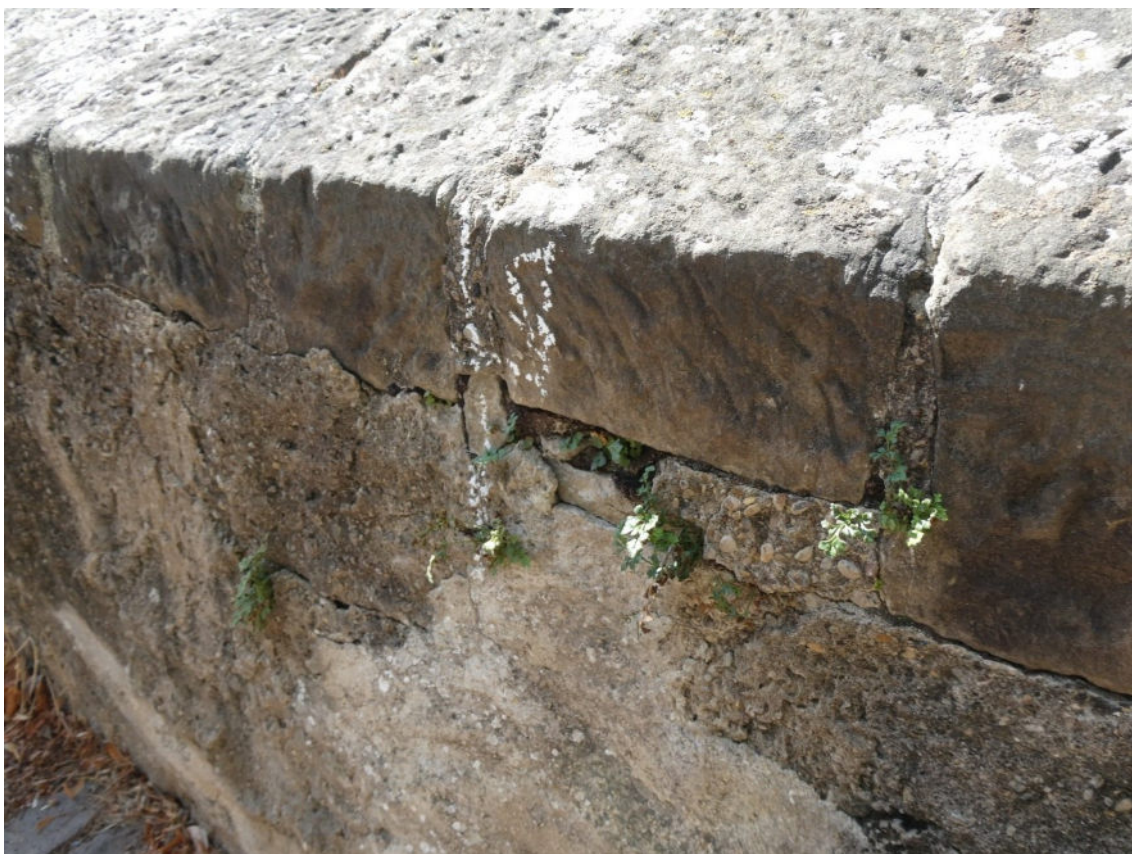
**Bild 32**      Abdecksteine: schadhafte Lagerfuge

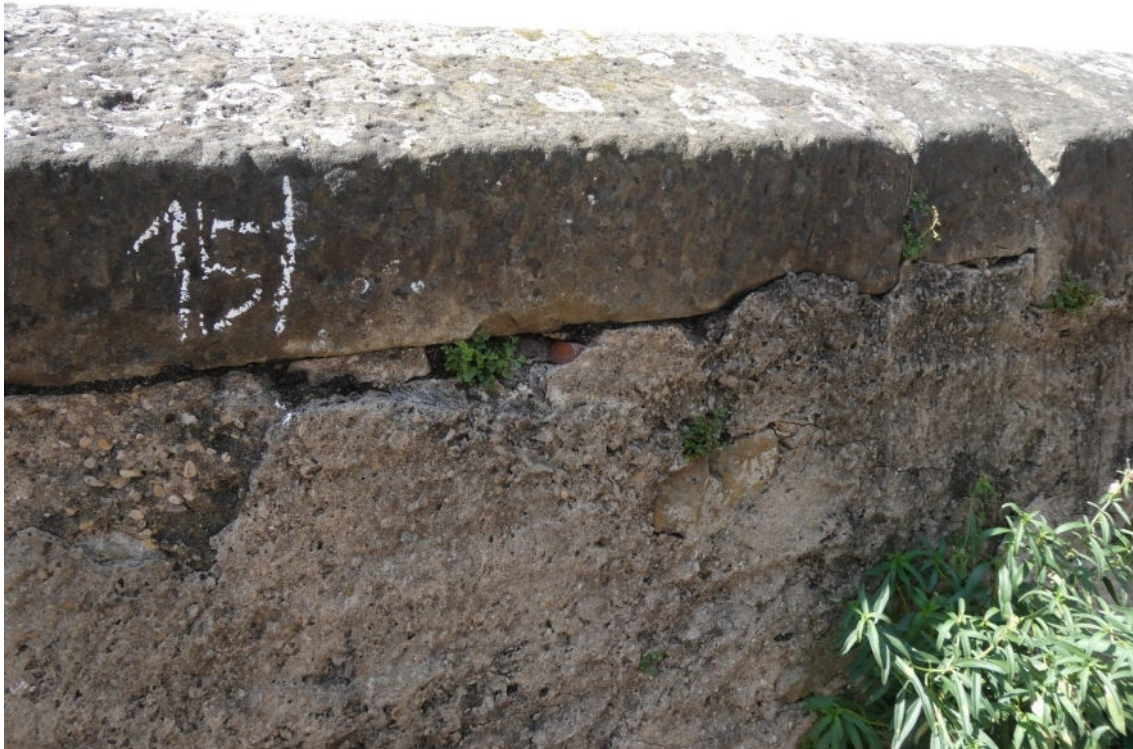
**Bild 33** Abdecksteine: schadhafte Lagerfuge und mangelhafter Anschluss an Brüstungsmauerwerk

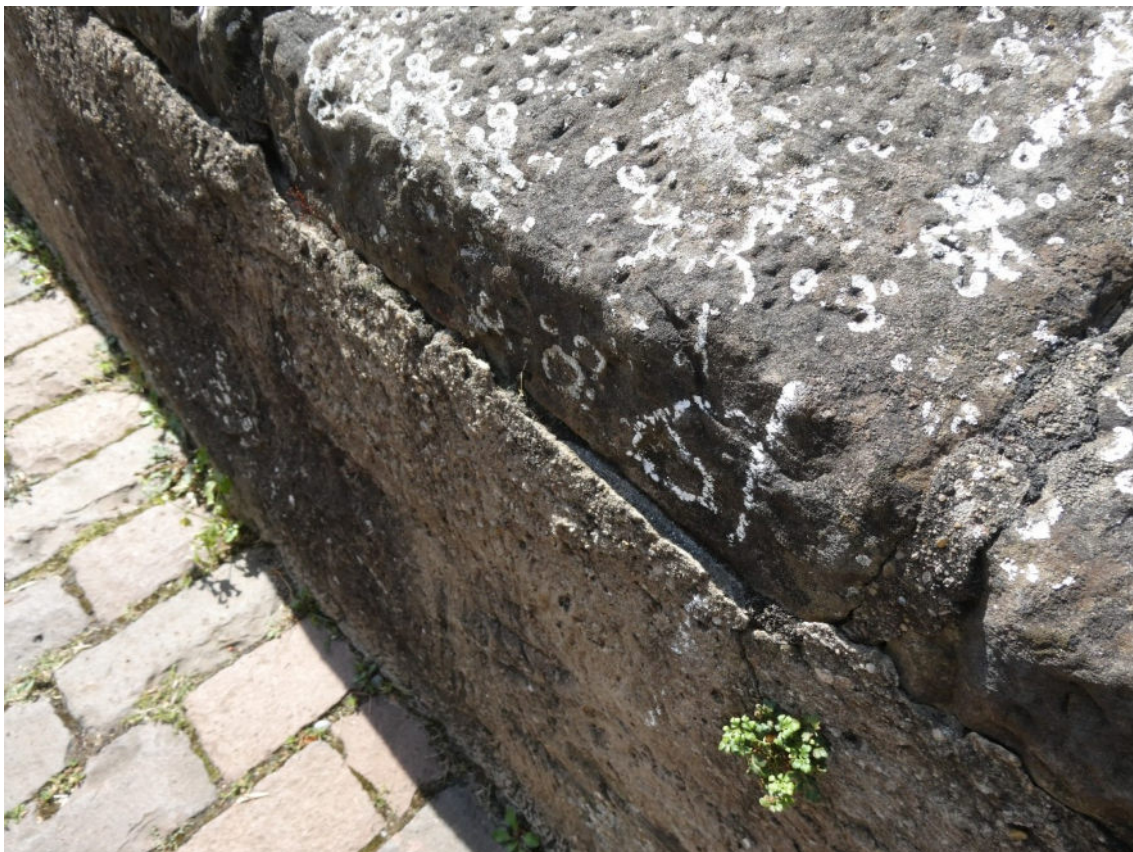
**Bild 34** Detailaufnahme Anschluss Abdecksteine an Brüstungsmauerwerk: überstehender Putz und Risse führen zum Eindringen von Wasser und zu Schäden im Mauerwerk
