Projekt: b-AUEPARK | Enzpark, Besigheim

Lageplan

Leistungsphase:  
Bestandsbäume mit Bewertung

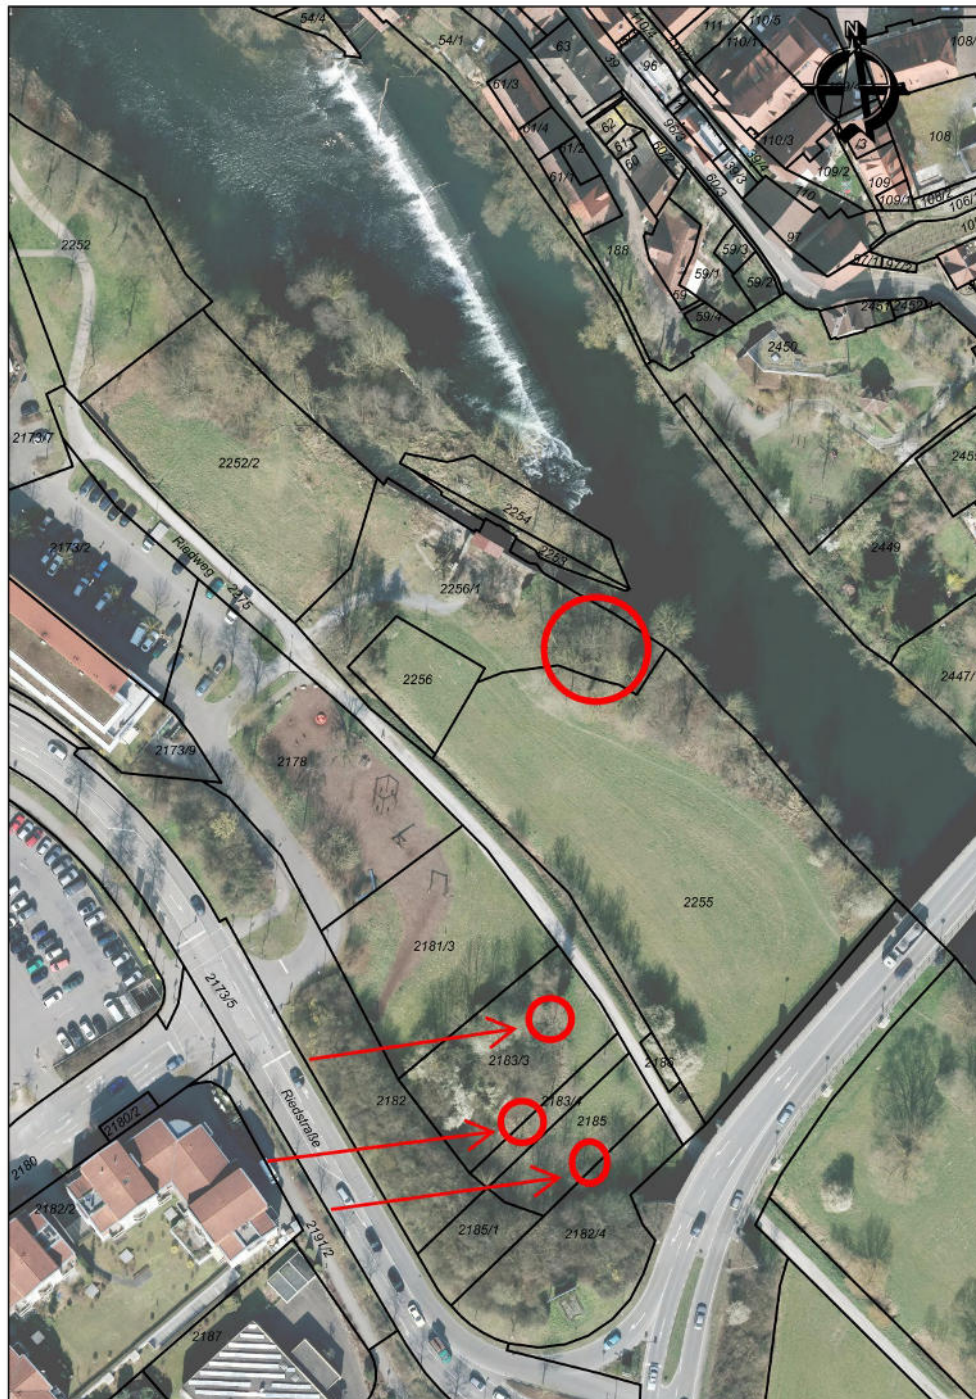
## Baubereich Enzpark Besigheim

Das neu erworben Grundstück an der Mühle ist mit vielen alten Bäumen bewachsen. Die Bäume wurden durch den Baumsachverständigen Manfred Tosch im August 2017 begutachtet. Der Bereich, mit dem großen Kreis gekennzeichnet, ist mit Bäumen bewachsen, die aufgrund ihrer ineinander gewachsenen Struktur, nicht alleine Standsicher sind. Diese müssen alle für die Brücke gefällt werden.
