Projekt: b-AUEPARK | Enzpark, Besigheim

Lageplan

Leistungsphase:  
Bestandsbäume mit Bewertung

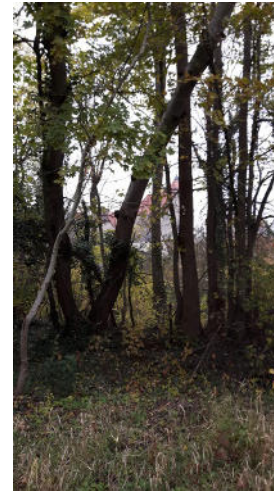
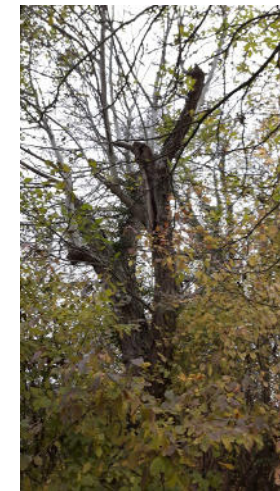
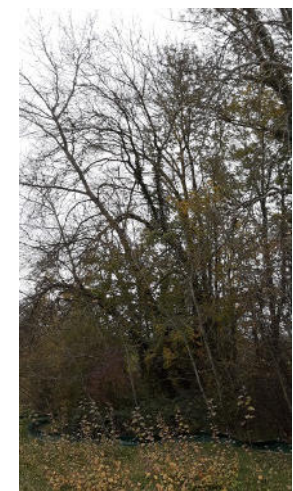
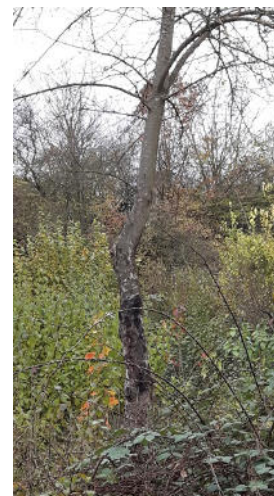
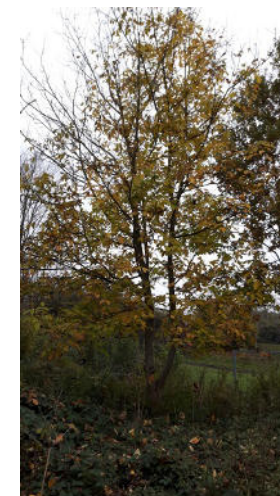
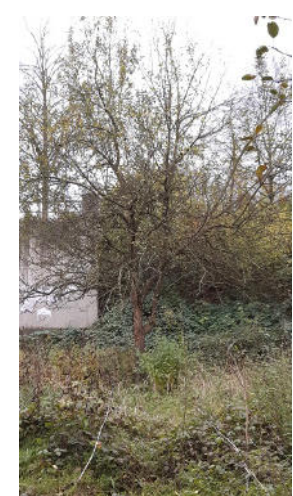
Das neu erworben Grundstück an der Mühle ist mit vielen alten Bäumen bewachsen. Die Bäume wurden durch den Baumsachverständigen Manfred Tosch im August 2017 begutachtet. Der Bereich, mit dem großen Kreis gekennzeichnet, ist mit Bäumen bewachsen, die aufgrund ihrer ineinander gewachsenen Struktur, nicht alleine Standsicher sind. Diese müssen alle für die Brücke gefällt werden.
