Projekt: Oberer Turm „Schochenturm“ Besigheim
Ort: 74354 Besigheim
Projekt-Nr.: 20-028

Mai 2021

Tragwerksuntersuchung Dachgaube Nord

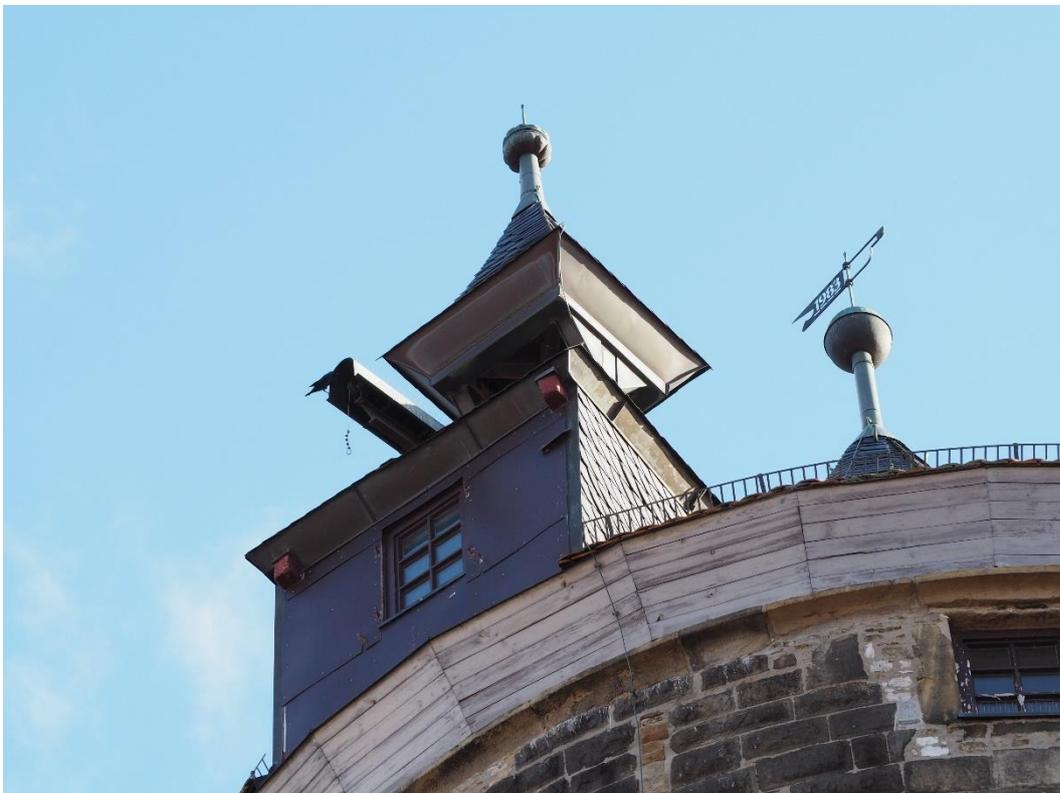
Bild 2 Detailaufnahme der nordseitigen Dachgaube mit Glockentürmchen und Seilwinde; im Bild ist die außenseitige Verkleidung der nördlichen Gaubenwand mit Holztafeln als Notsicherung ersichtlich; die seitlichen Gaubenwände sind mit Schieferschindeln verkleidet

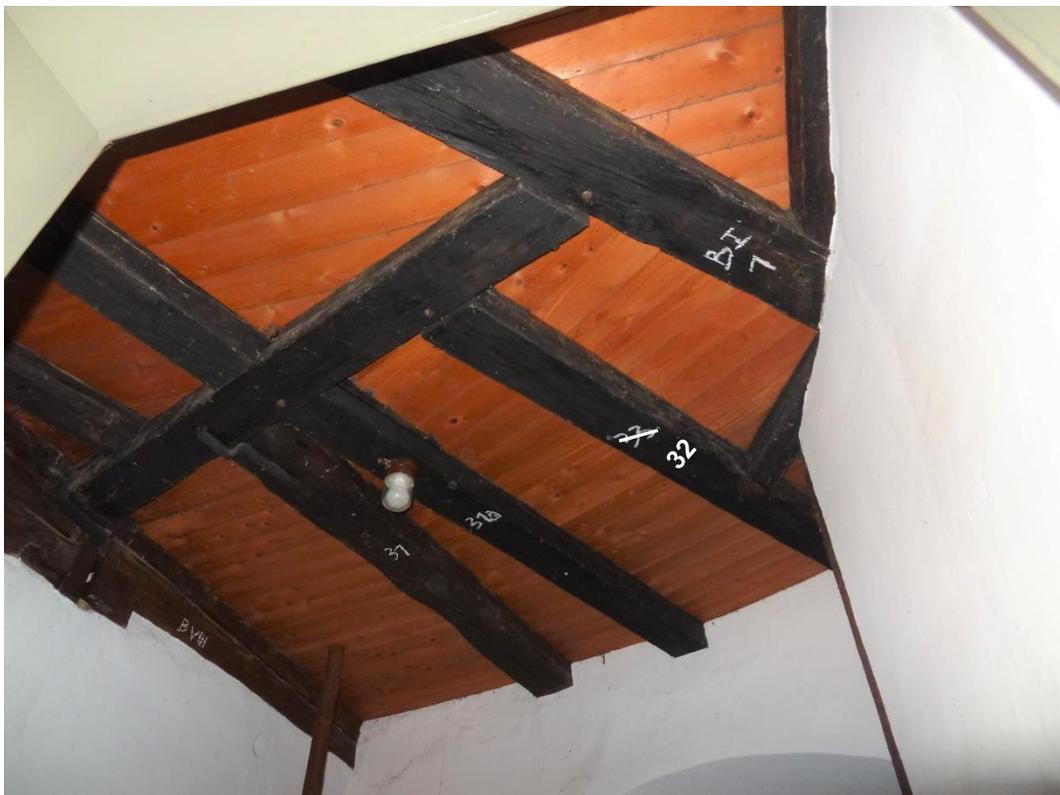
Bild 14 Oberstes Turmgeschoss (Wohngeschoss): Ansicht der unteren Balkenlage (Dachbalkenlage) im Bereich der Dachgaube; links: Bundachse BVIII mit massiver Wand im Wohngeschoss; rechts: Bundachse BI

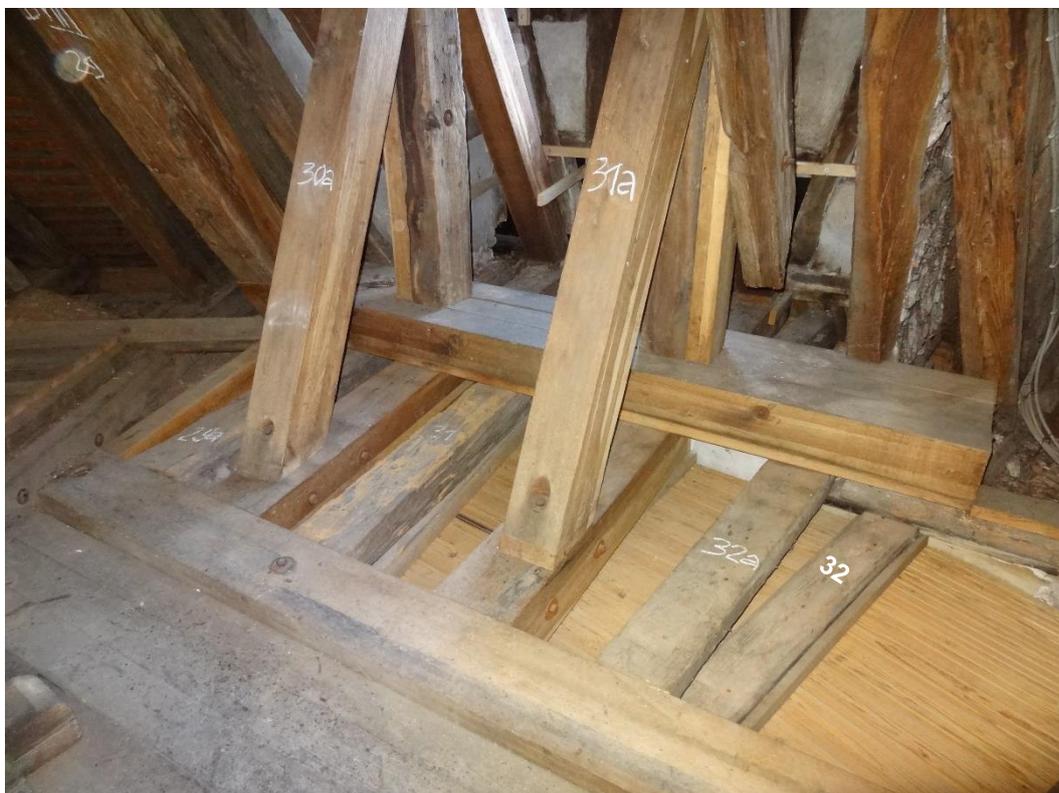
Die bereits erneuerten Hölzer weisen, mit Ausnahme des Balkens-Nr.30a (obere Balkenlage, Achse westlicher Glockenturm-Pfosten) und der anschließenden Strebe, keine Schäden auf. In Achse-Nr.30a weist, infolge Feuchteintritts an der nördlichen Gaubenwand, sowohl der Deckenbalken als auch der Fußpunkt der Strebe einen Feuchteschaden mit Pilzbefall auf (Pilzmyzel ersichtlich). Beide Hölzer sind, abhängig vom Umfang des Pilzbefalls, in Teilstücken oder als Ganzes zu erneuern.

Bild 16 Obere Balkenlage im Bereich der Dachgaube: Balken-Nr.29a, Nr.30a, Nr.31, Nr.31a und Nr.32a; deckgleicher Wechselbalken als Auflager der Balkenlage; Pfosten und Streben des Glockentürmchens in Achse Nr.30a und Nr.31a

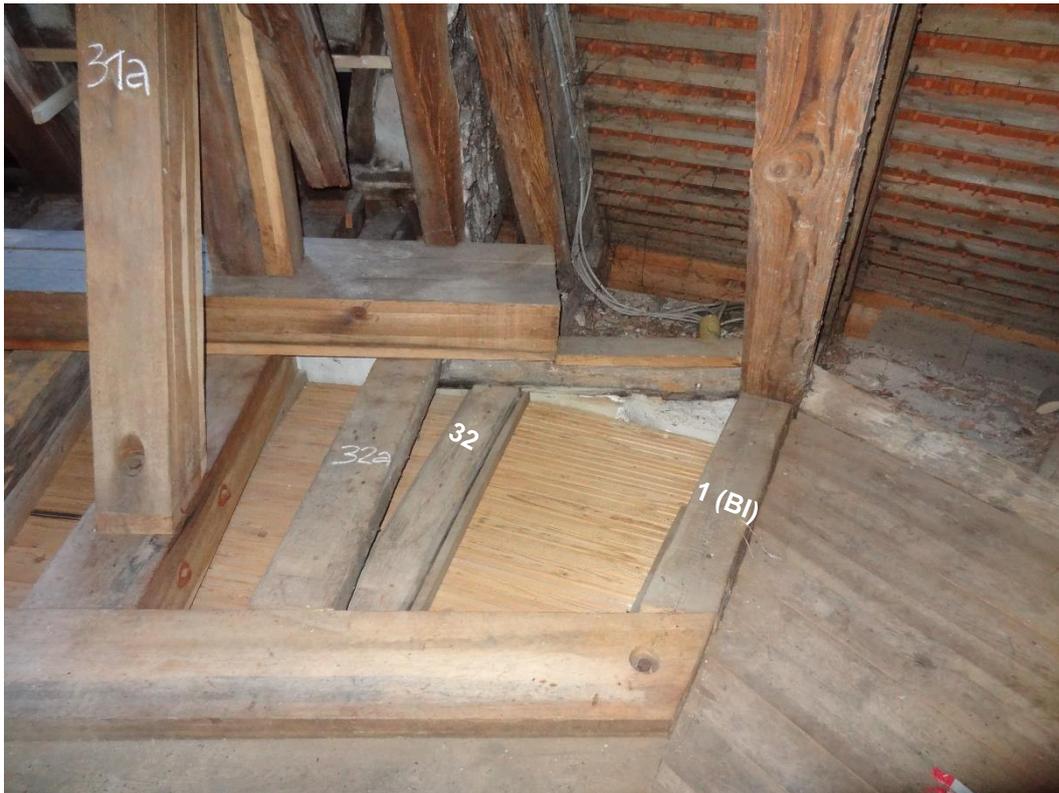
Bild 17 Untere und obere Balkenlage; zahlreiche Hölzer der oberen Balkenlage wurden im Zuge der letzten Sanierungsmaßnahmen in den 1980er Jahren in Eiche-Leimholz erneuert

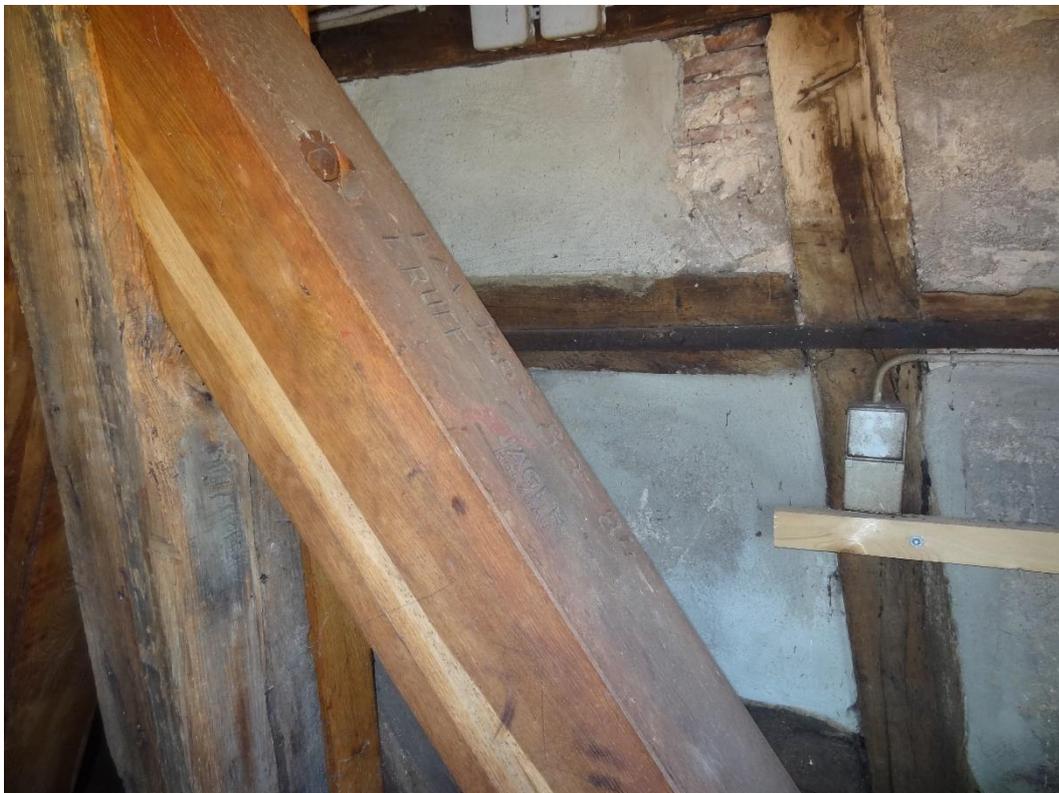
Bild 18 erneuerte Fußstrebe der Konstruktion des Glockentürmchens: Eiche-Leimholz mit geschnittener Inschrift „...[Name]...83-84 Jäger Holzbau“

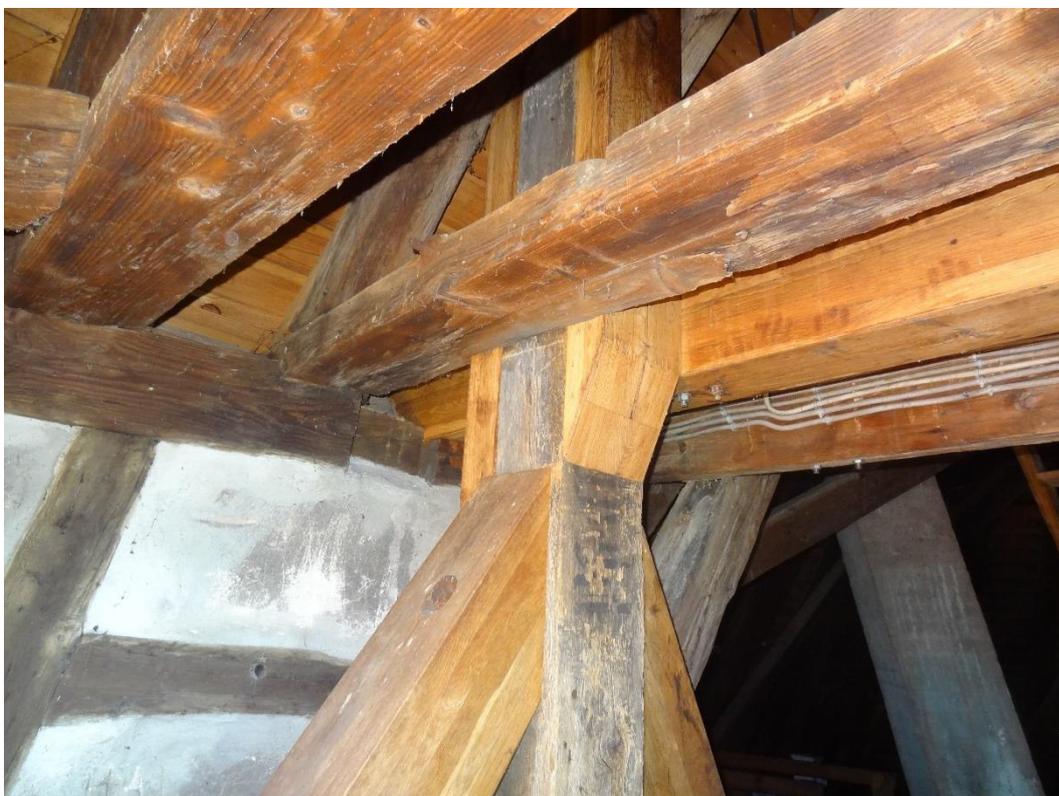
Bild 28 Dachbalkenlage Gaube und Pfosten Glockentürmchen: Ergänzungen mit Eiche-Leimholz-Balken

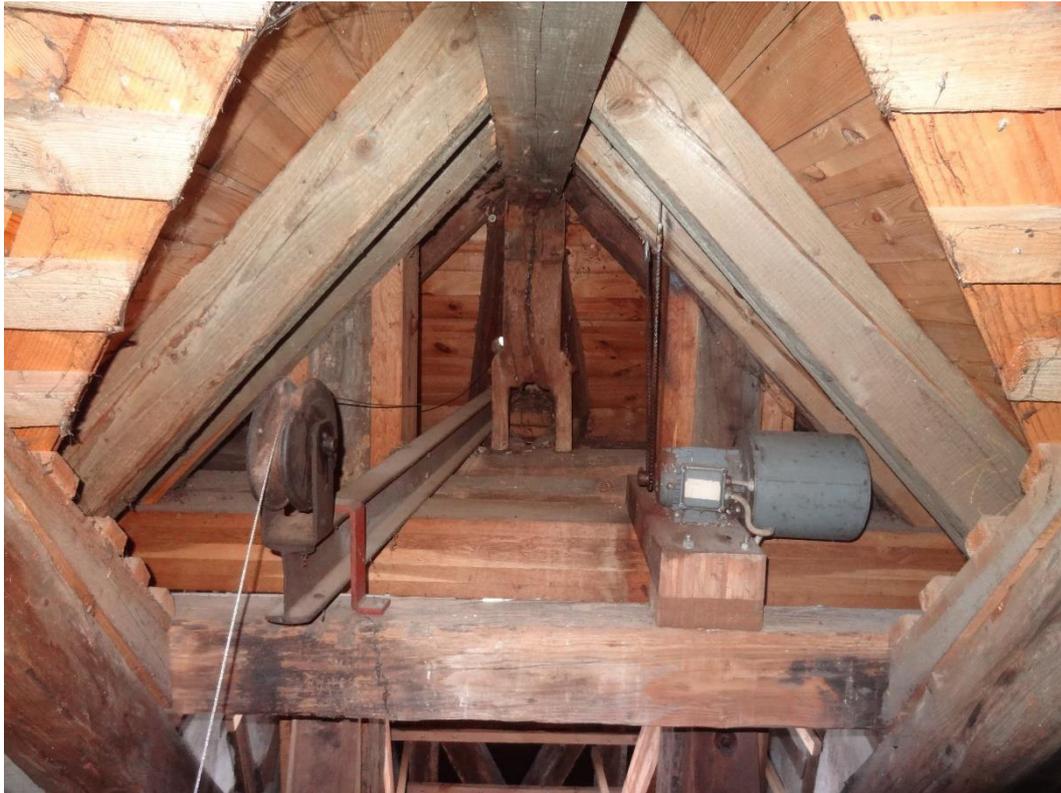
Bild 29 Balkenlage und Dach der Gaube, Blick nach Nord: Firstpfette und einzelne Sparren bereits erneuert; links: Stahlträger der Seilwinde

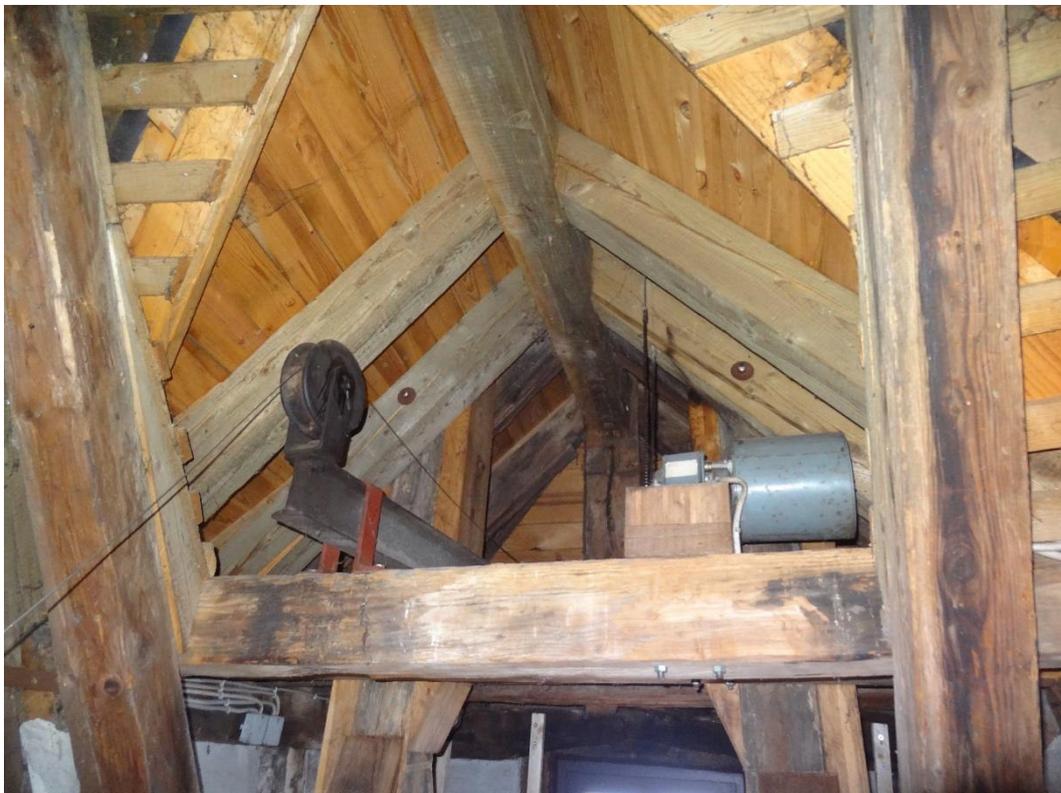
Bild 30 Dachtragwerk Gaube: Firstpfette und einzelne Sparren bereits erneuert

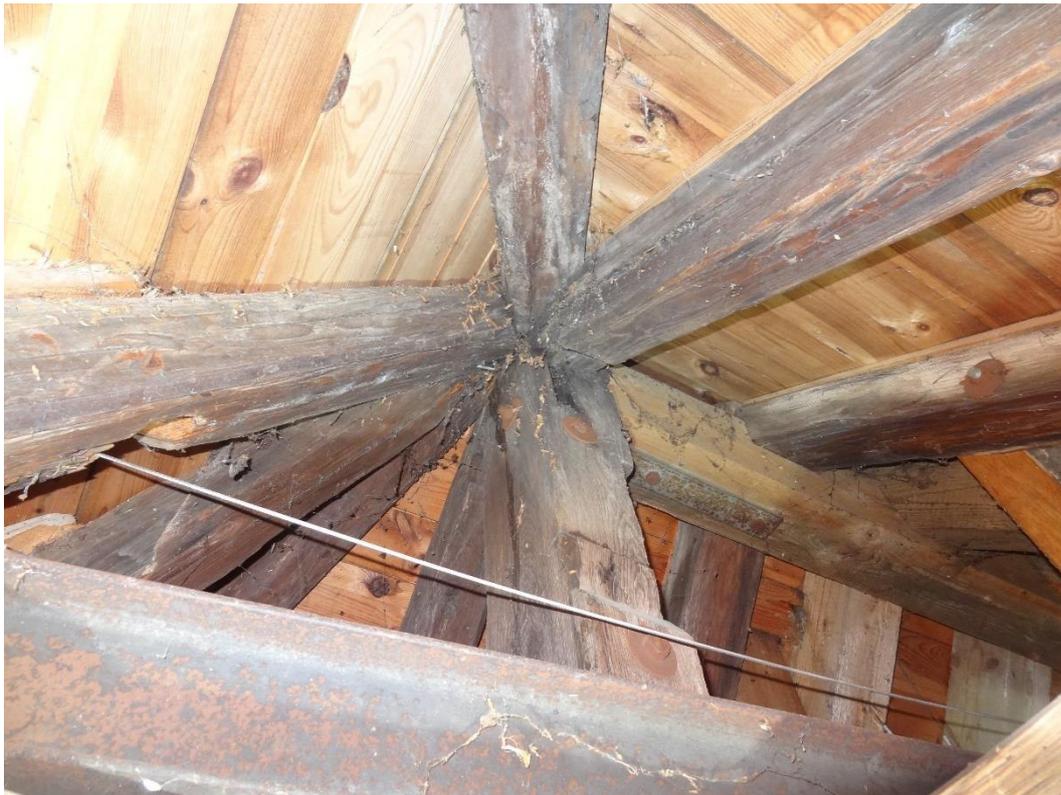
Bild 31 Dachtragwerk Gaube: nordseitiger Walm mit Firstpfosten; Firstfette erneuert, mit Stahlflasche am Pfosten gesichert; Bretterschalung für Schieferdeckung

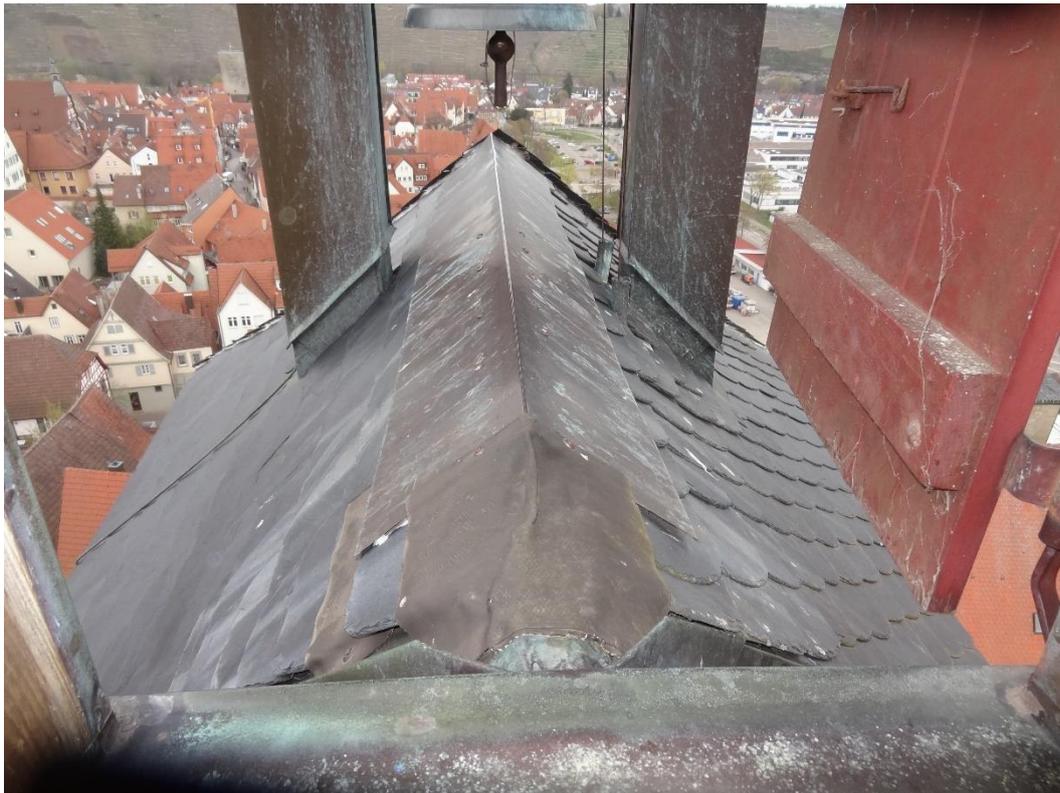
Die Schieferdeckung der Gaube ist soweit ersichtlich intakt und ohne Schäden.

Bild 33 Schieferdeckung der Dachgaube

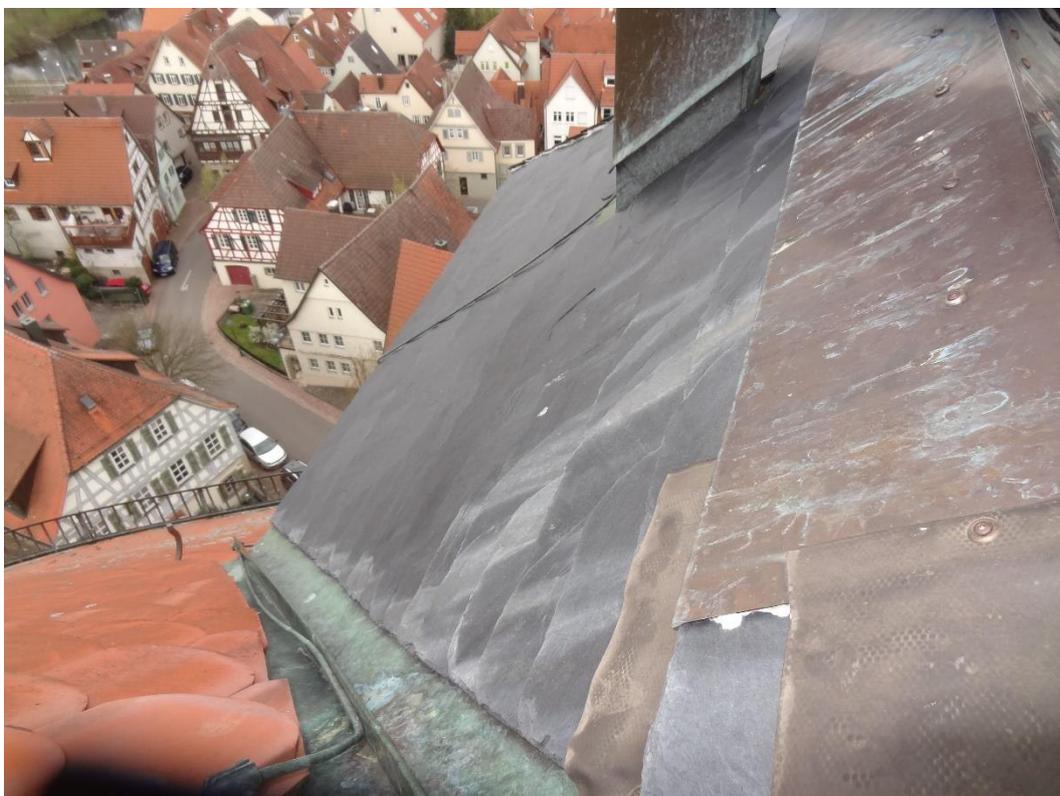
Bild 34 Schieferdeckung der Dachgaube und Blechkehle zur Biberschwanzdeckung des Turmdaches

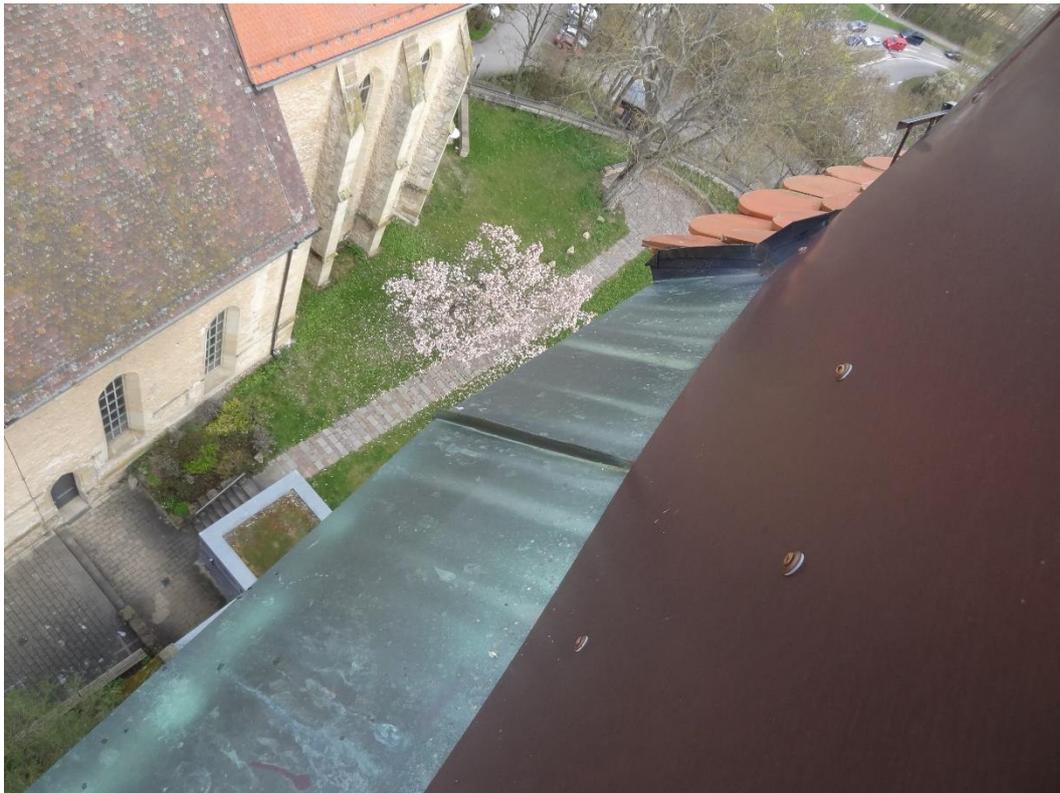
Bild 35 Kupferblechabdeckung zwischen Gaubenwand und Gesimskasten; Abdeckung der Gaubenwand mit Holztafeln als Teil der Notsicherungsmaßnahmen

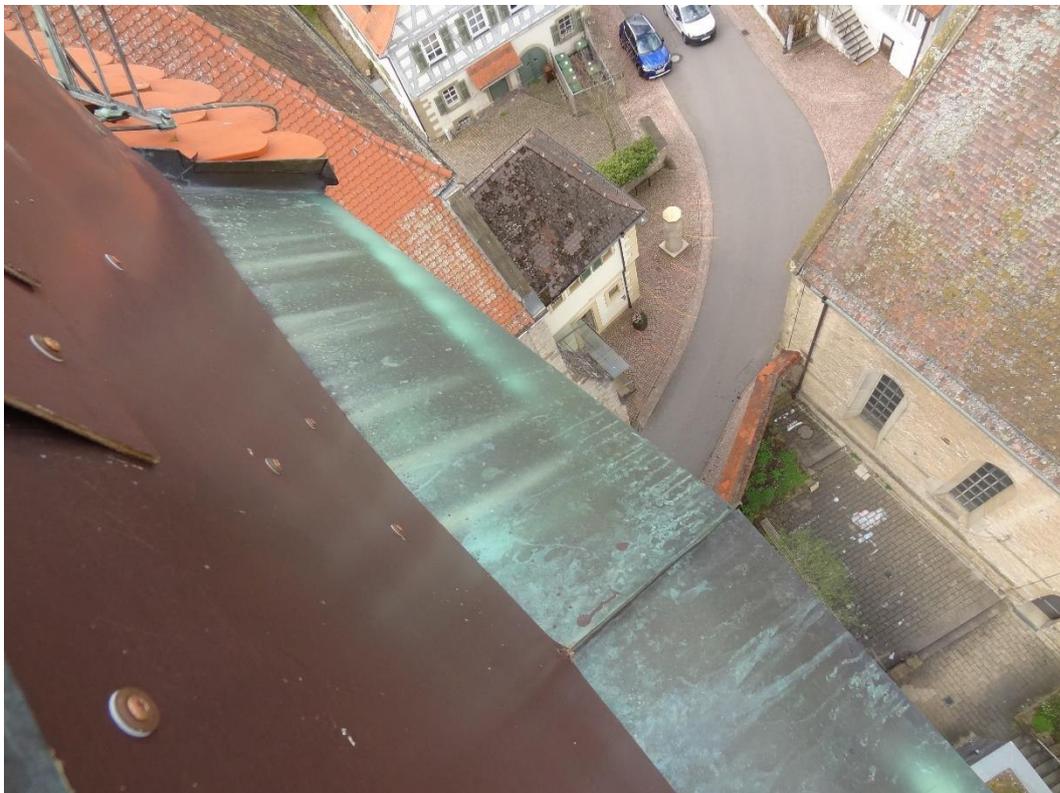
Bild 36 wie Bild 35

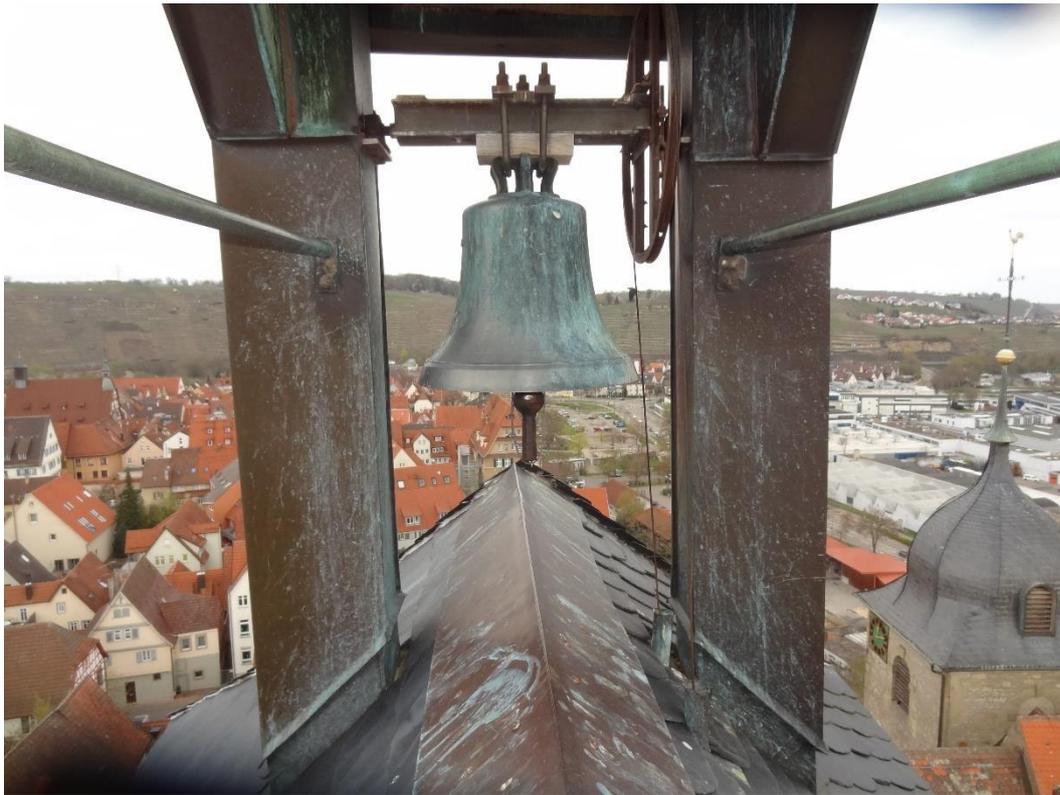
Bild 37 Glockentürmchen: Holzpfosten allseitig mit Kupferblech verkleidet
