Projekt: Stadtmauerabschnitt hinter den Gebäuden  
Vorstadt 4 und 6 in Besigheim  
Ort: 74354 Besigheim  
Projekt-Nr.: 21-032

# Bestandsuntersuchung

bestehend aus: Schadens- und Mängelbericht 10 Seiten  
Fotodokumentation 19 Seiten  
Kostenberechnung 10 Seiten

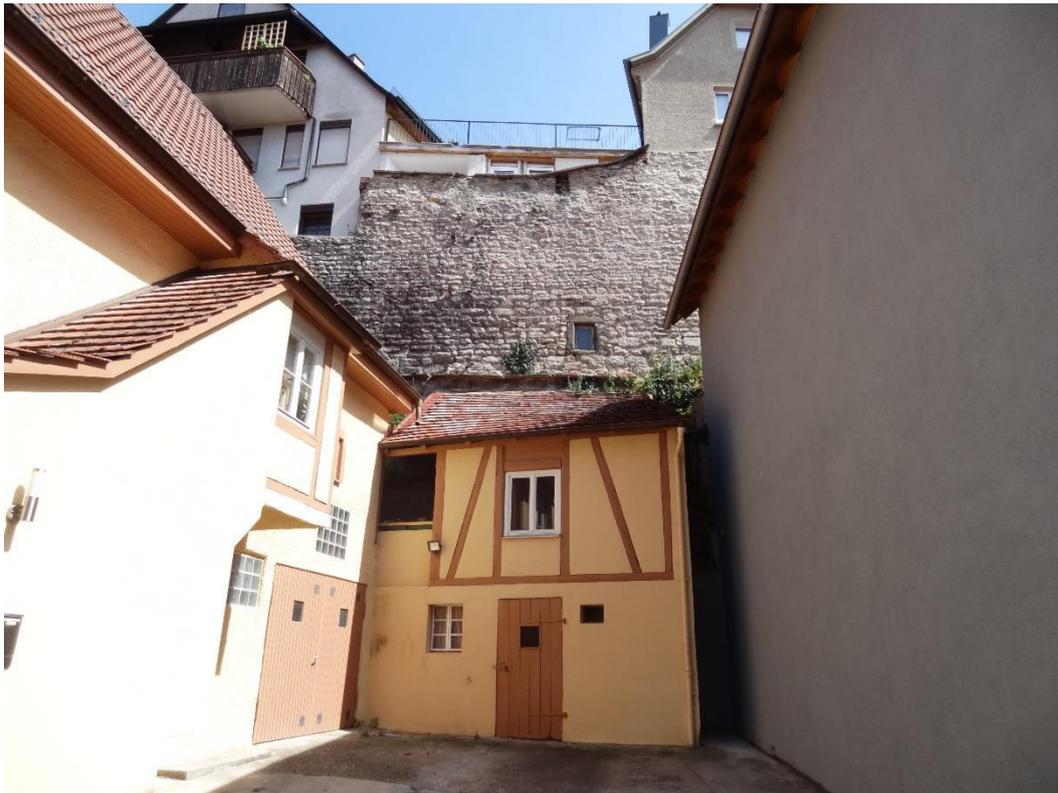
**Bild 1** Ansicht des Stadtmauerabschnitts von der Straße Vorstadt aus; rechts: Gebäude Vorstadt 4; links: Gebäude Vorstadt 6 mit Schuppen direkt an der Stadtmauer [2]

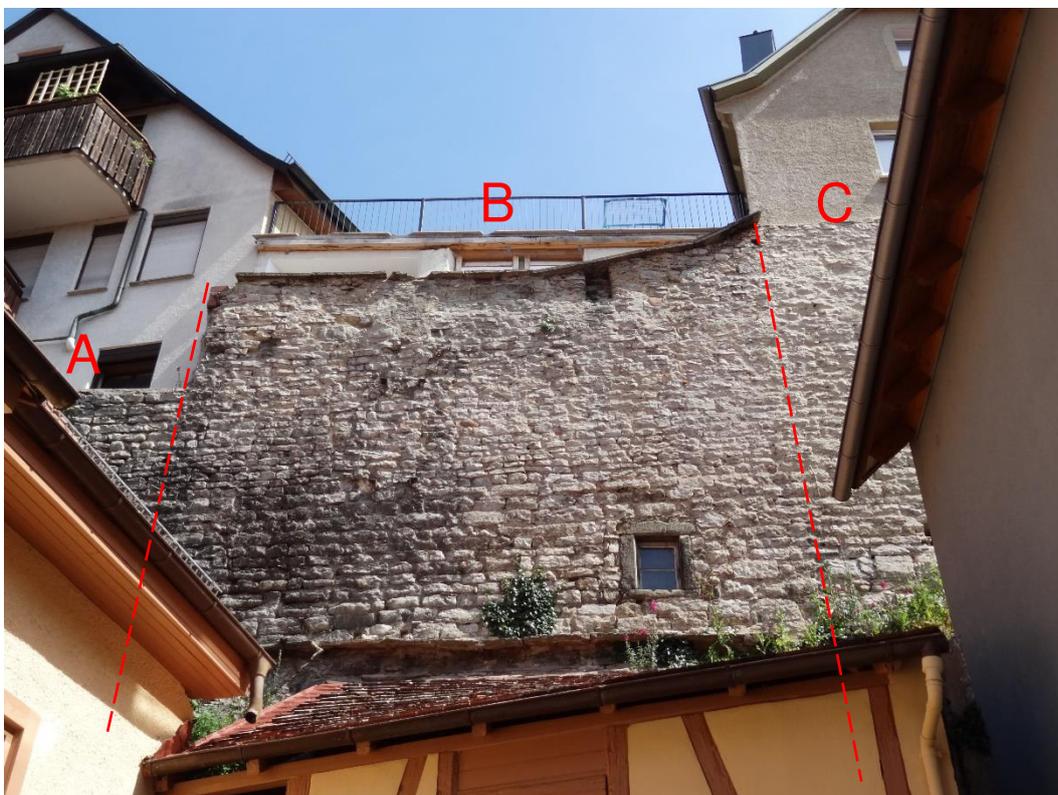
Im oberen Wanddrittel des Bereichs B zeichnet sich im Mauerwerk eine ca. 2 bis 3 m<sup>2</sup> große Ausbauchung ab. In dieser Fläche und den angrenzenden Mauerflächen ist das Mauergefüge stark gestört. Unterhalb der Störstelle sind mehrere senkrechte Risse vorhanden, westlich davon sind einige Fehl- und Ausbruchstellen ersichtlich (Anm.: in diesen Bereichen wurden im vergangenen Jahr die Notsicherungsmaßnahmen durchgeführt).

**Bild 2** Detailaufnahme zu Bild 1: Bereich B [2]

In den Bereichen mit stark gestörtem Mauergefüge ist die äußere Mauerschale abzutragen und entsprechend dem Bestand wieder aufzumauern. Die Fehlstellen sind mit artgleichem Material auszumauern. Die Risse sind über die gesamte Länge zu verpressen. Die abgelösten Mauerschalen sollten über eine horizontale Vernadelung konstruktiv gesichert werden.

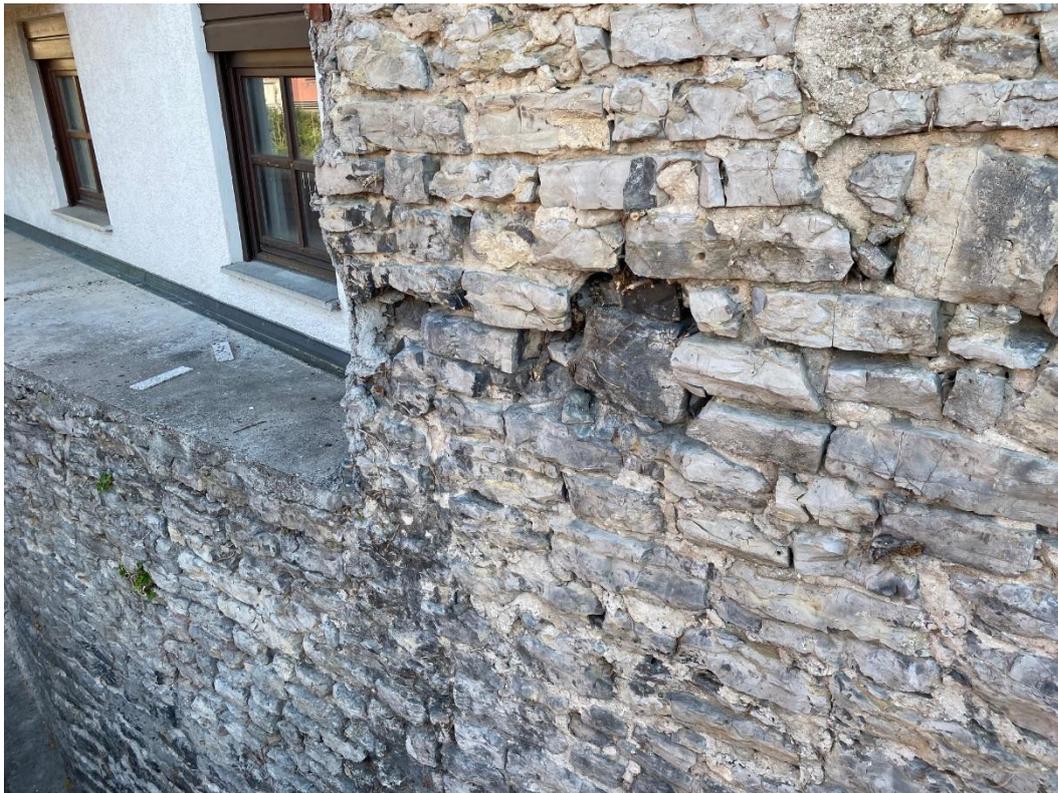
**Bild 5** Übergang von Bereich A zu Bereich B vor Durchführung der Notsicherungsmaßnahmen [1]

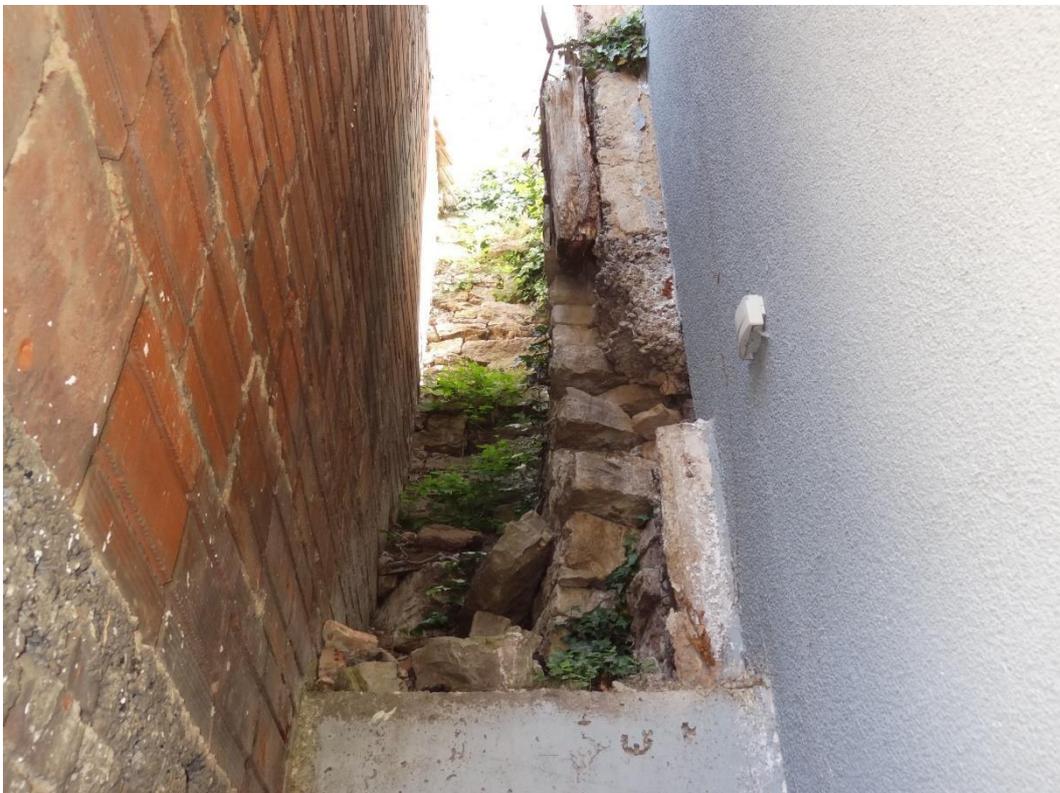
**Bild 16** Bereich B zwischen dem Schuppen und dem Gebäude Vorstadt Nr.4 [2]

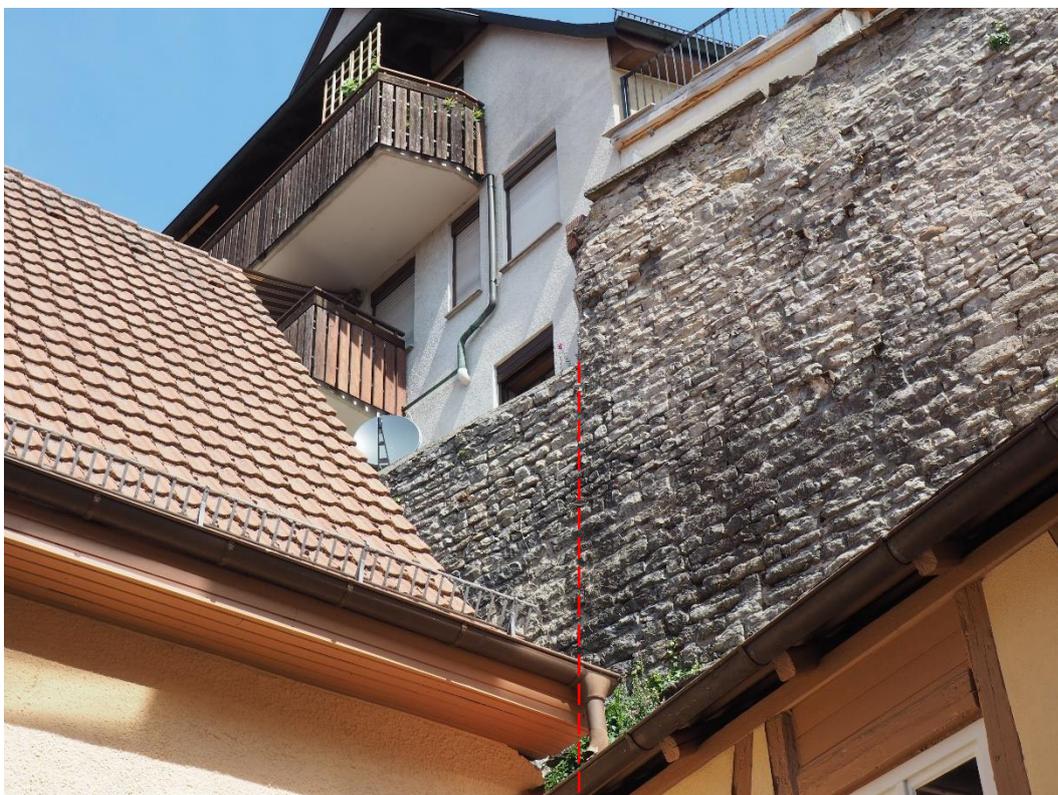
**Bild 18** Bereich A mit Ausbildung der Mauerkrone als Betonglattstrich [2]

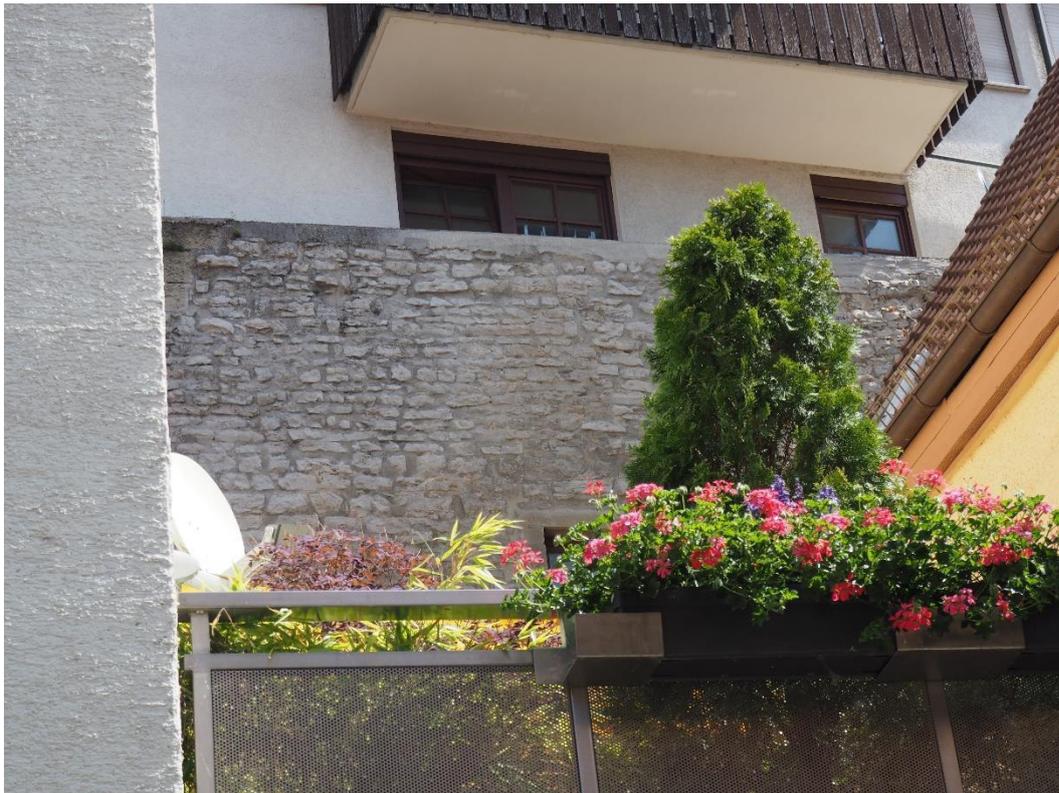
**Bild 19** Stadtmauer Vorstadt in westlicher bzw. nördlicher Fortsetzung des Bereichs A: die Mauer wurde offensichtlich bereits saniert [2]

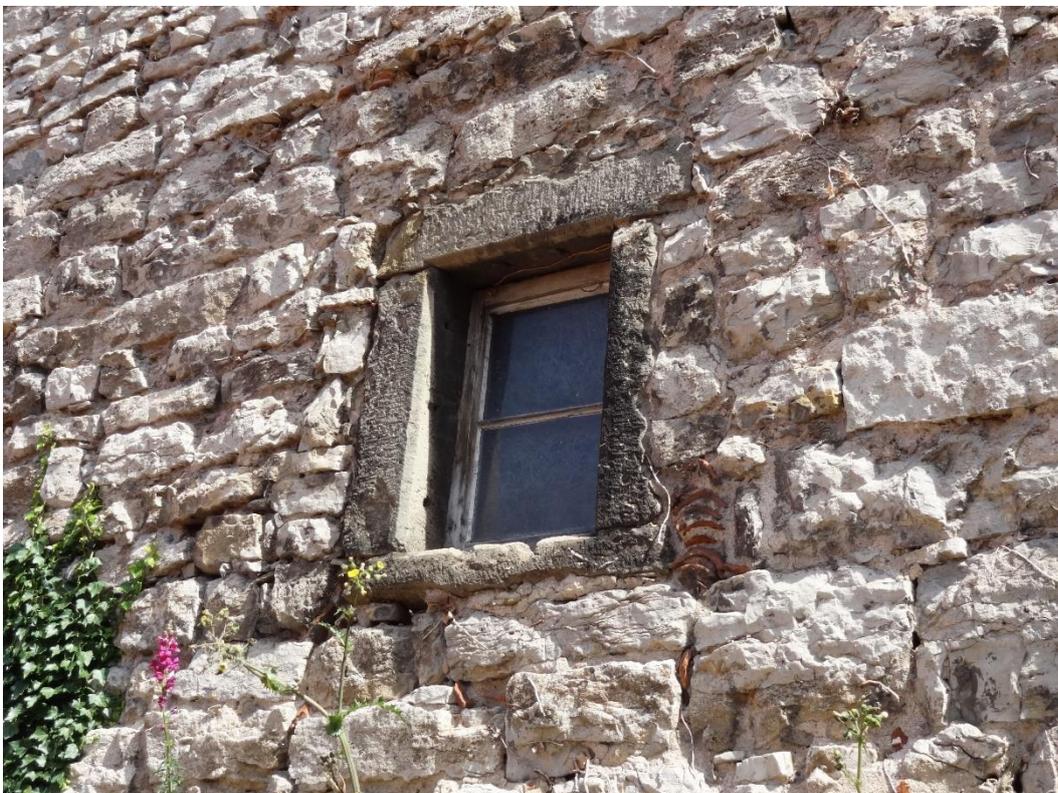
Eine Wandöffnung mit den lichten Abmessungen von B x H= ca. 52 x 74 cm befindet sich ca. 90 cm oberhalb des Mauerversatzes. Die Fensteröffnung ist umlaufend mit Sandsteingewänden eingefasst. Die zweite, rechteckige Wandöffnung befindet sich direkt unterhalb der Mauerkrone. Eine ehemals dritte Öffnung (oder Ausbruchstelle), ebenfalls direkt unter der Mauerkrone, wurde bereits zugemauert.

**Bild 24** Bereich B, historische Fensteröffnung mit Sandsteingewände [2]

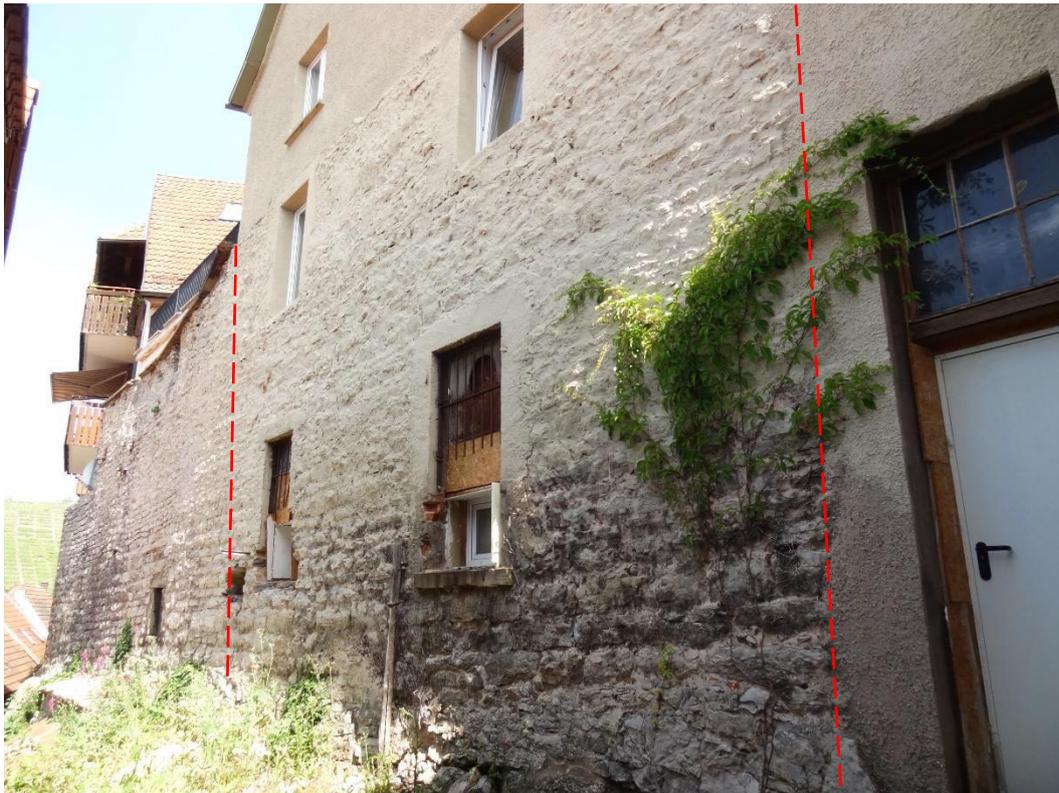
**Bild 27** Bereich C, Giebelwand des Gebäudes Hauptstraße Nr.21 [2]

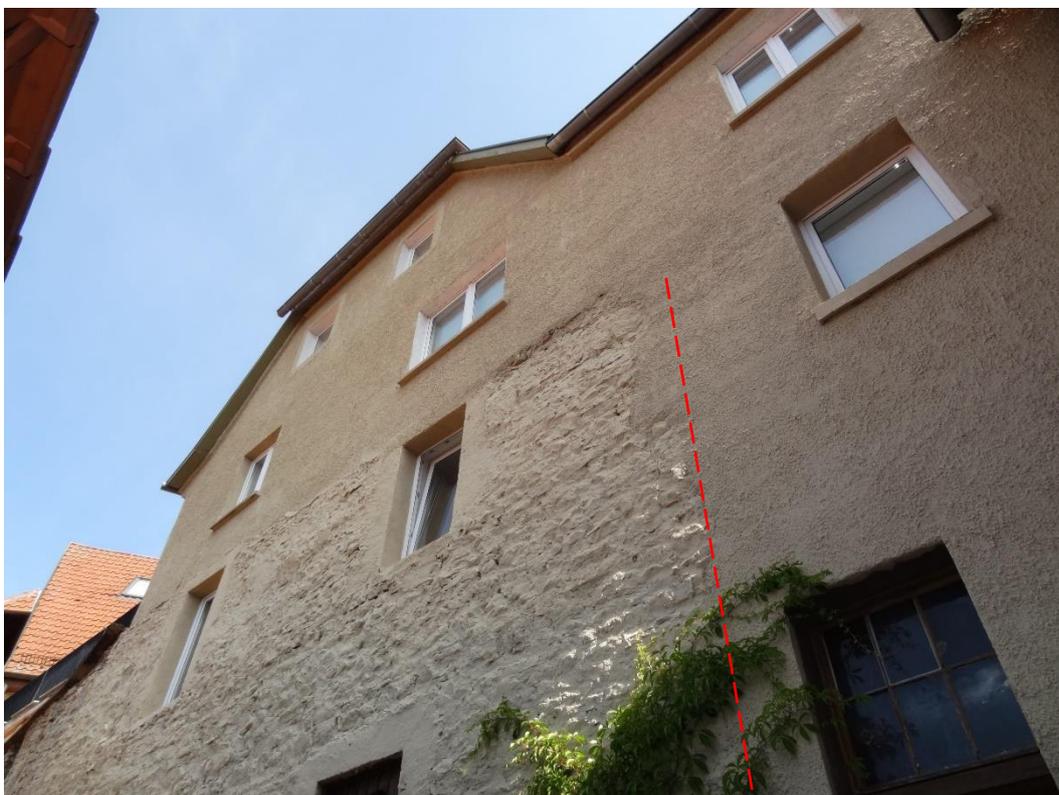
**Bild 28** Bereich C, Giebelwand des Gebäudes Hauptstraße Nr.21; Ende des Sanierungsabschnitts [2]

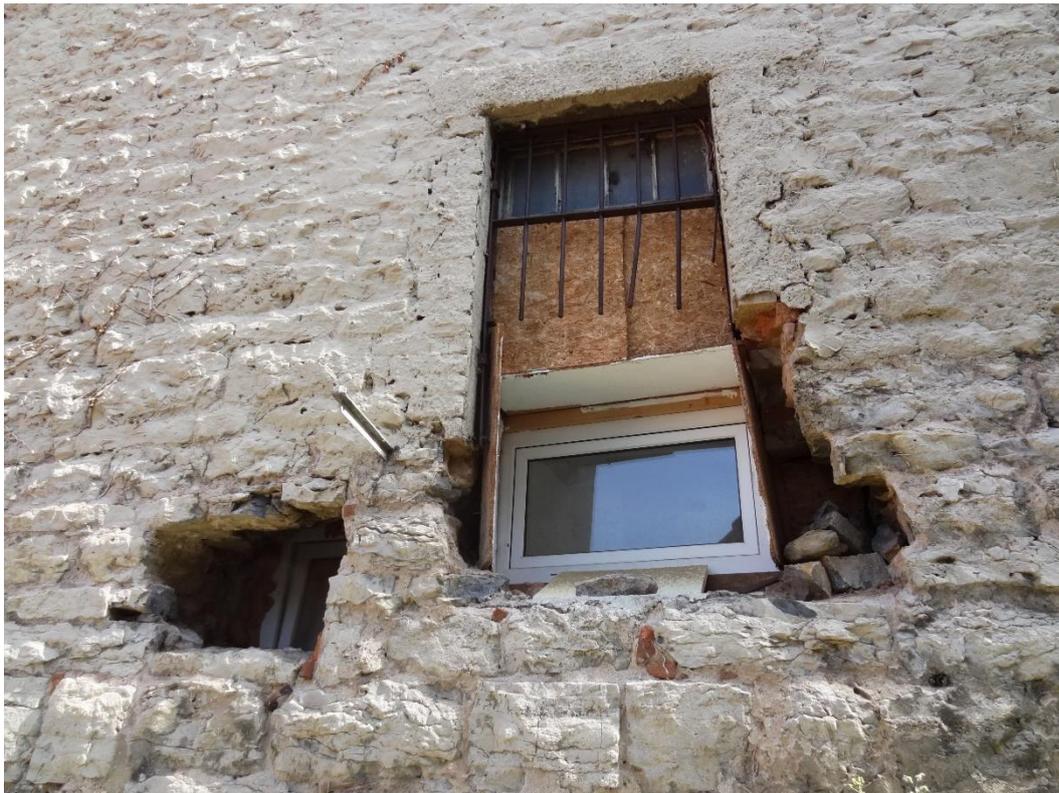
**Bild 29** Bereich C, nachträglich hergestellte Wandöffnung und vergrößerte Fensteröffnung [2]

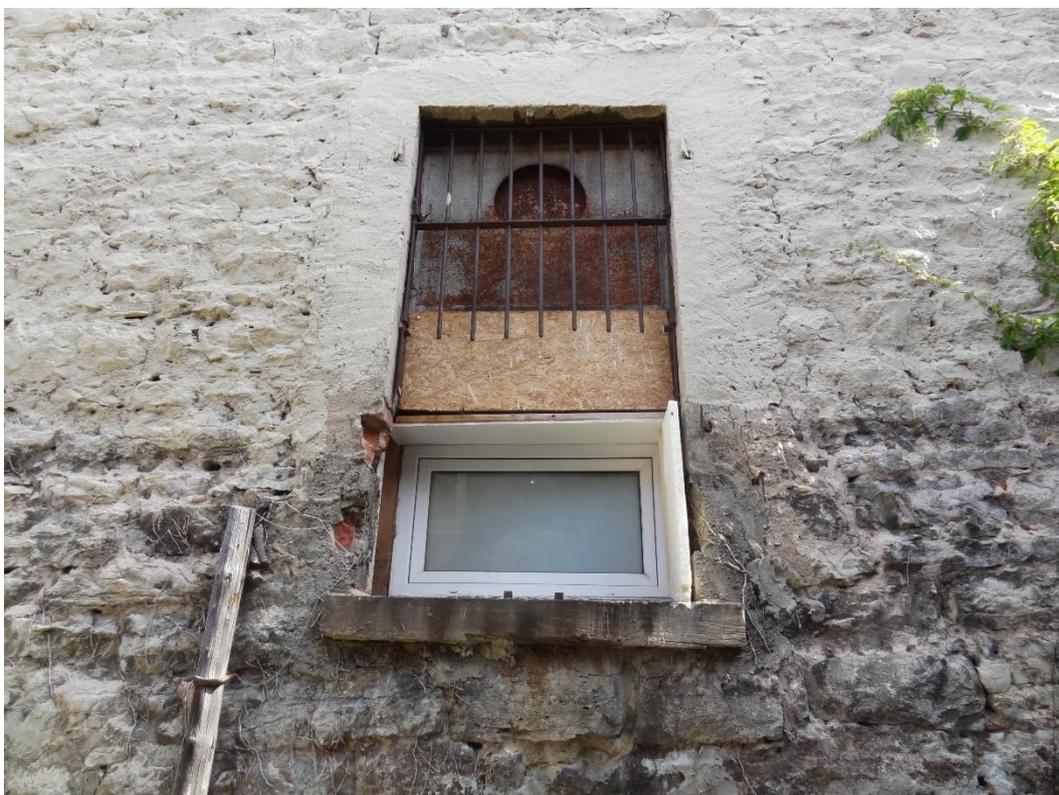
**Bild 30** Bereich C, vergrößerte Fensteröffnung; Sandsteingesims und -leibung der ehemaligen Öffnung sind teilweise noch vorhanden [2]

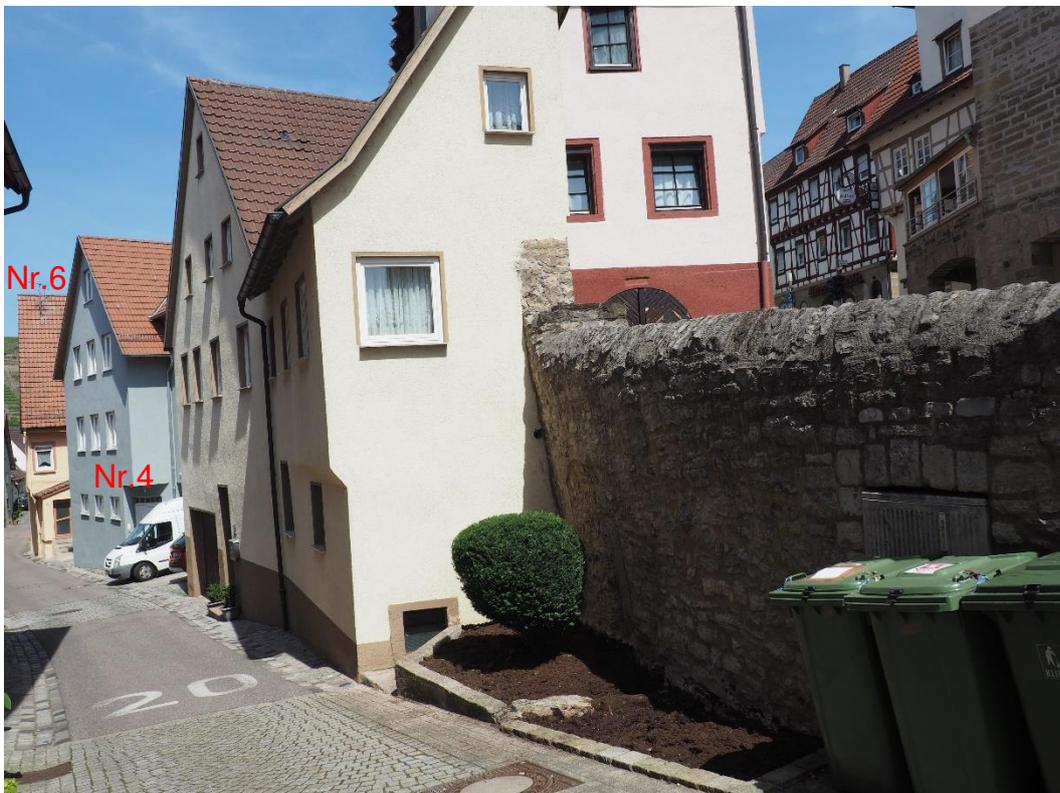
**Bild 34** Bereits sanierter Stadtmauerabschnitt an der Abzweigung Hauptstraße / Vorstadt; links im Bild: Gebäude Vorstadt Nr.4 und Nr.6 [2]

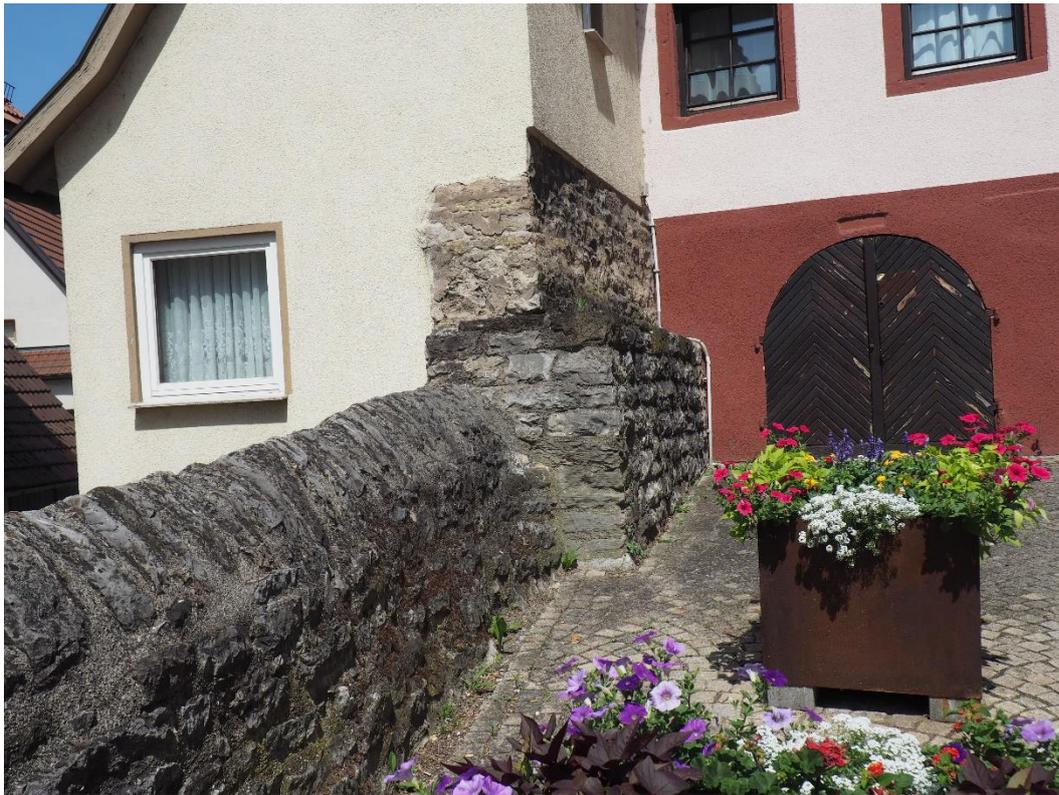
**Bild 35** Bereits sanierter Stadtmauerabschnitt an der Abzweigung Hauptstraße / Vorstadt; links im Bild: Gebäude Vorstadt Nr.2; rechts im Bild: Gebäude Hauptstraße Nr.19 [2]
