**BV Stadtmauer Besigheim – Abschnitt Bügelestorstraße 3 in 74354 Besigheim**  
**Proj.-Nr. 23060**

# Bestandsuntersuchung

Projekt: Stadtmauer Besigheim:  
Abschnitt Bügelestorstraße 3

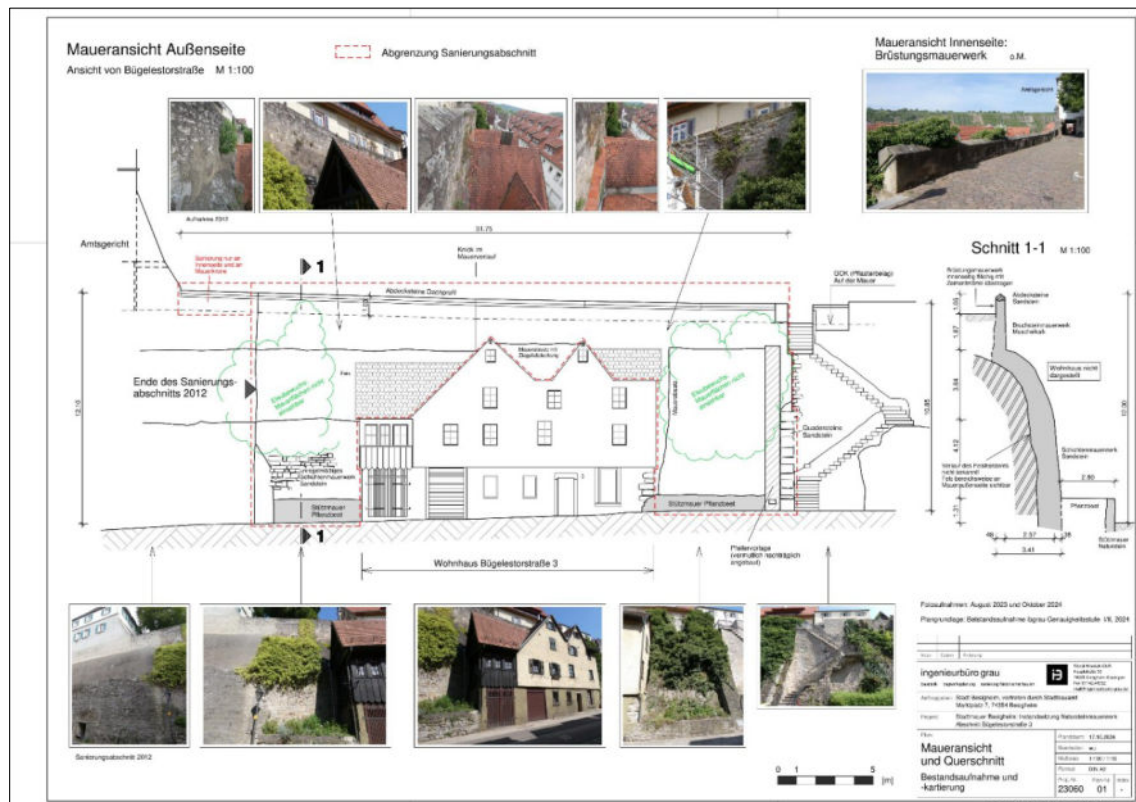
**Abb. 1: Plan-Nr.01 – Maueransicht und Querschnitt; Bestandsaufnahme und Kartierung (ibgrau, Okt. 2024) (o.M.). Die rot umrandete Fläche stellt den begutachteten und zu sanierenden Abschnitt der Stadtmauer dar**

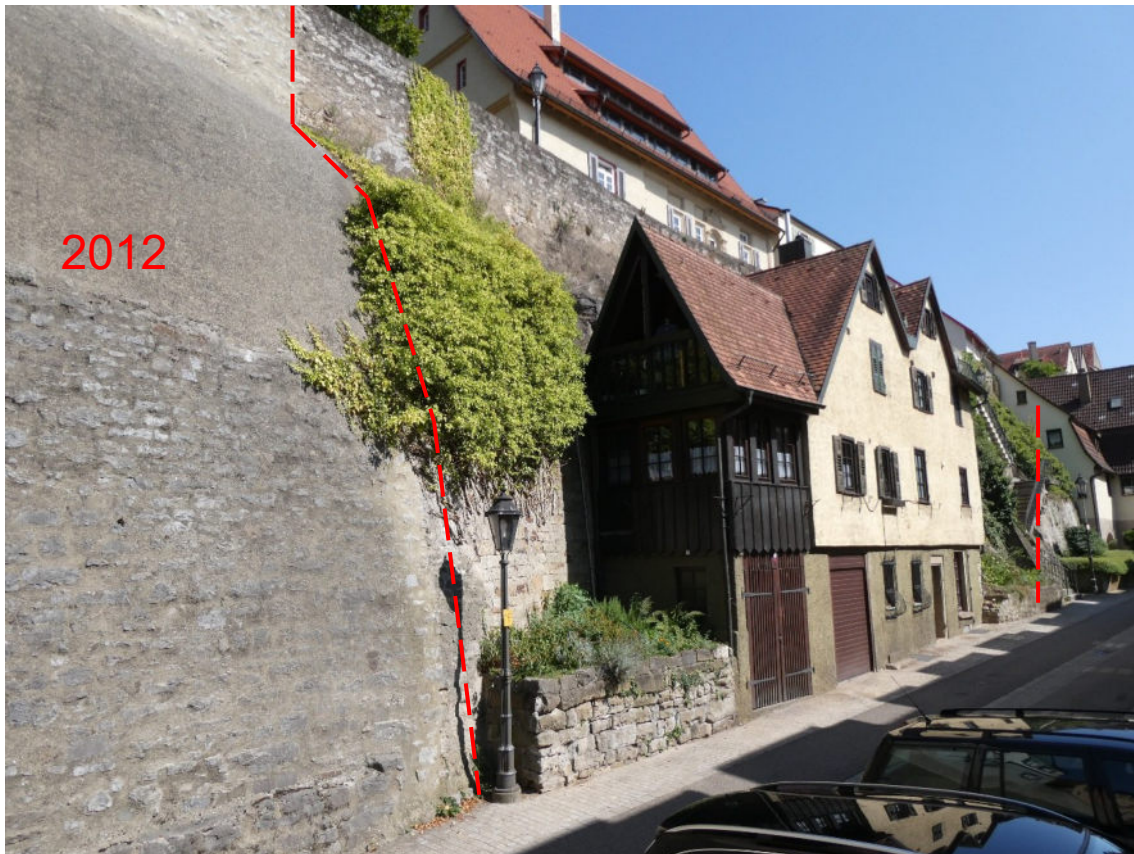
**Bild 1** Ansicht des zu sanierenden Stadtmauerabschnitts im Bereich Wohnhauses Bügelestorstraße 3; links im Bild: Sanierungsabschnitt aus dem Jahr 2012

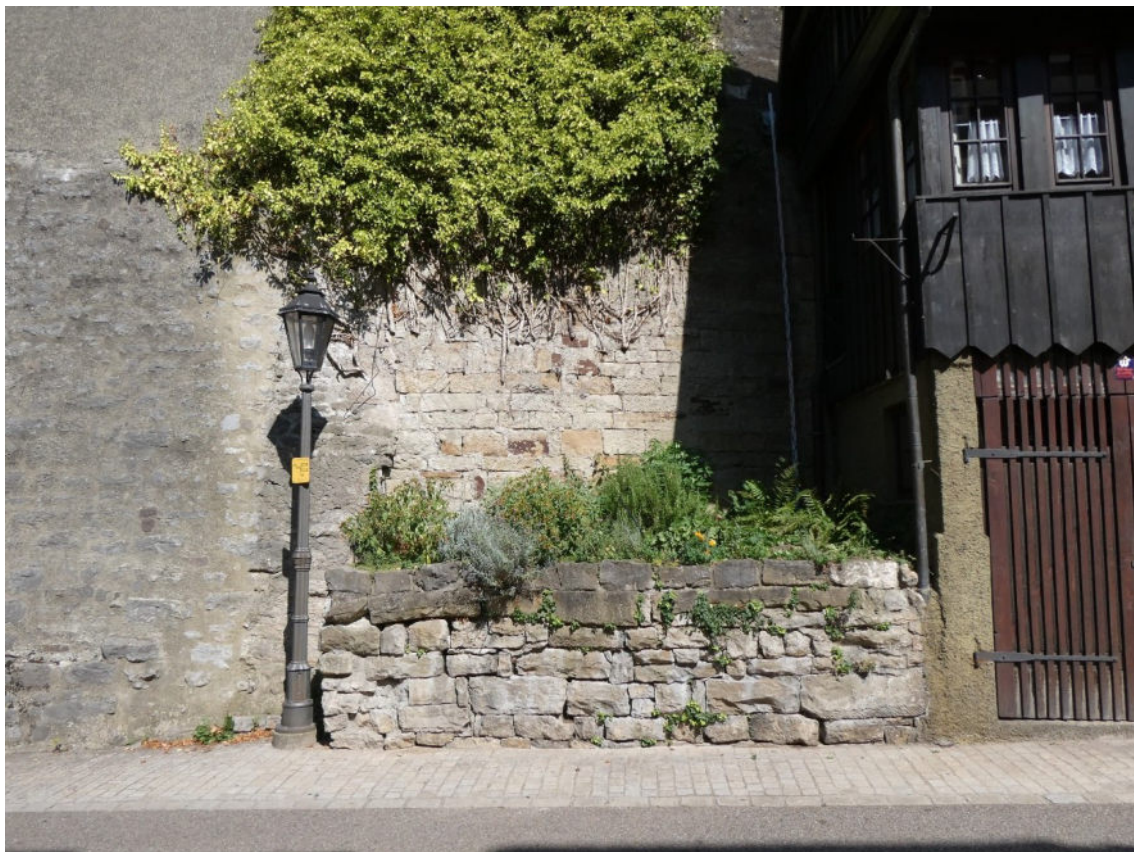
**Bild 2** Bereich westlich des Wohnhauses, unterer Abschnitt: Schichtenmauerwerk aus Sandsteinen; vorgelagertes Pflanzbeet mit Bruchsteinmauer (nicht Bestandteil der Sanierung)

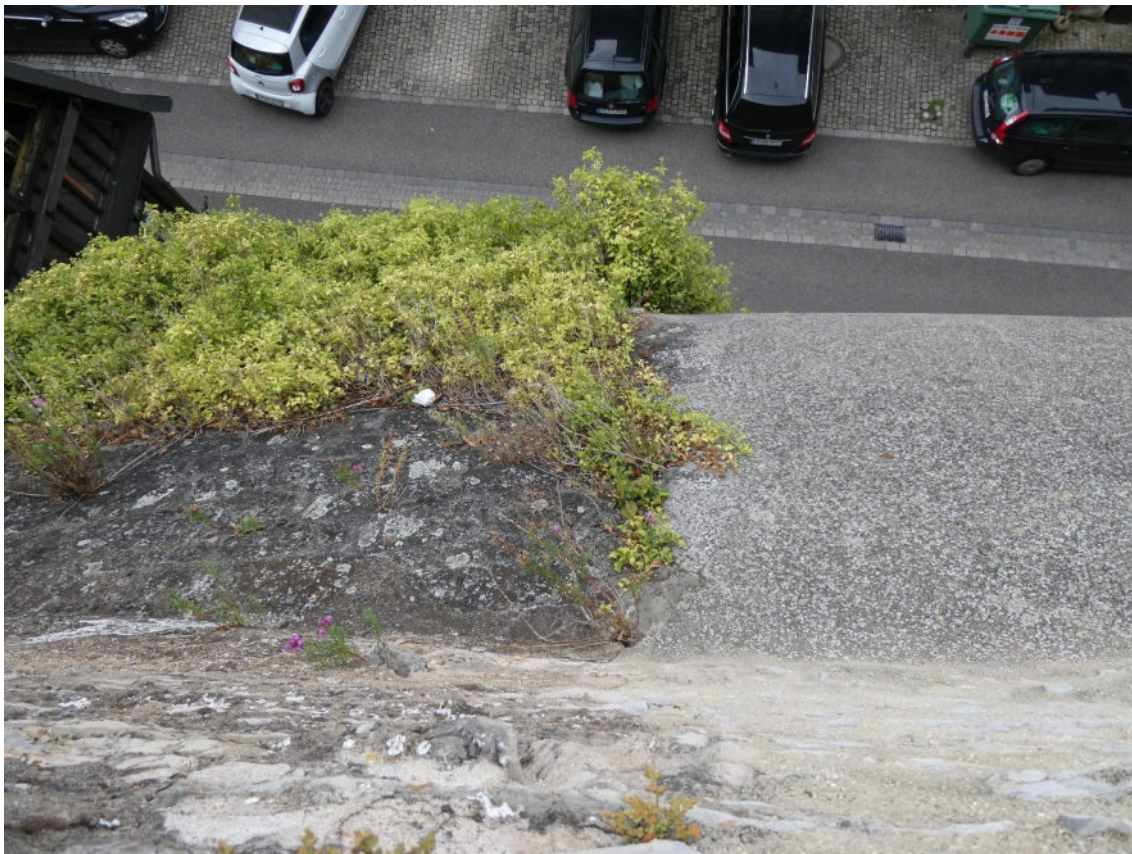
**Bild 9**      Bereich westlich des Wohnhauses, Ansicht von oben

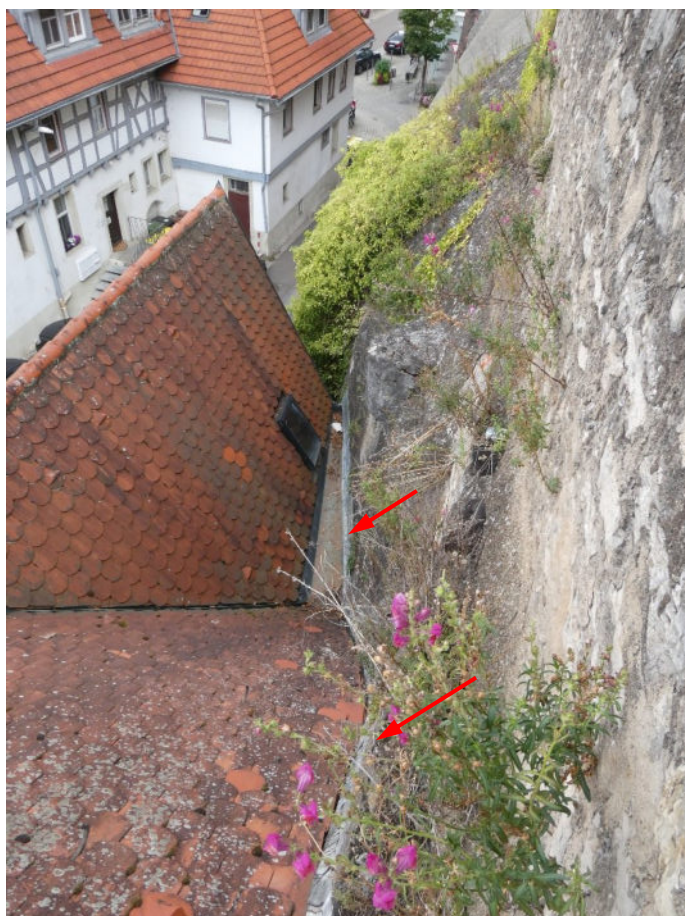
**Bild 11**  
Mauerbereiche hinter dem Wohnhaus:  
Dachflächen grenzen direkt an die  
Stadtmauer an; die Abdichtung erfolgt  
über Anschlussbleche

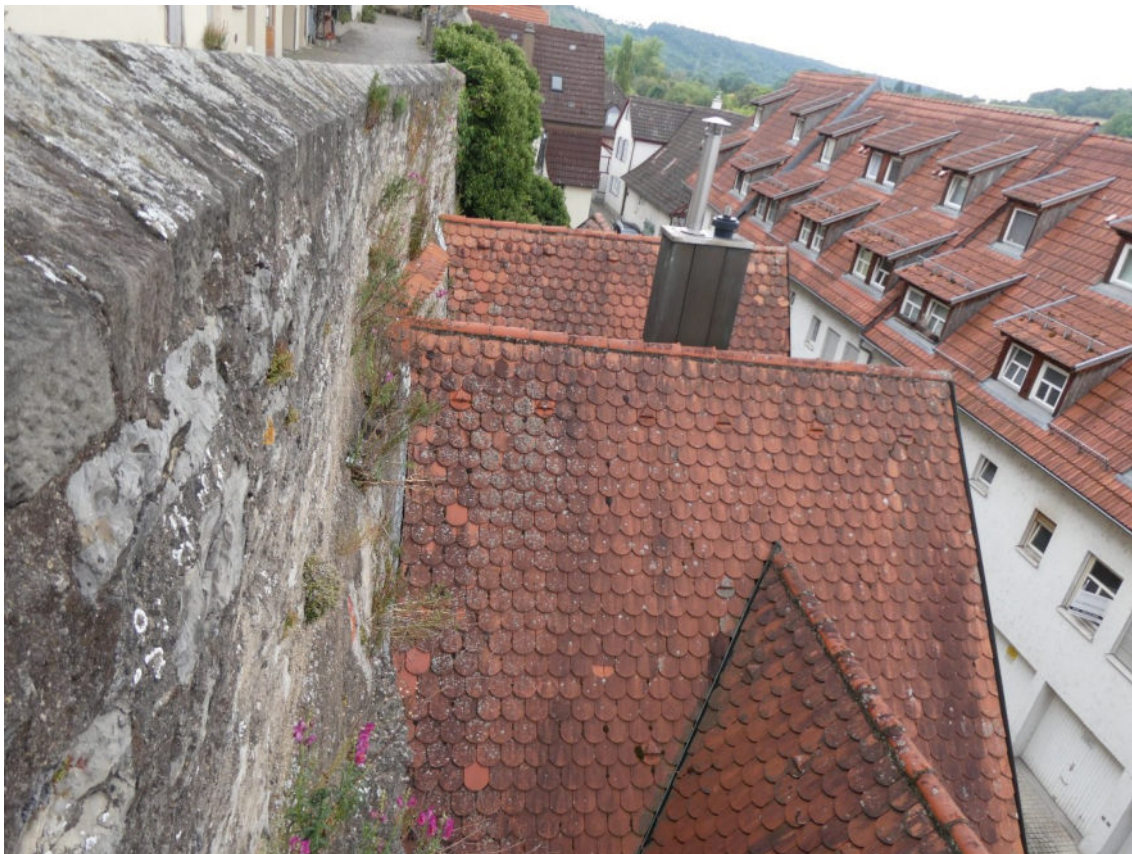
**Bild 13**      Mauerbereiche hinter dem Wohnhaus, Blick nach Osten entlang Brüstungsmauerwerk

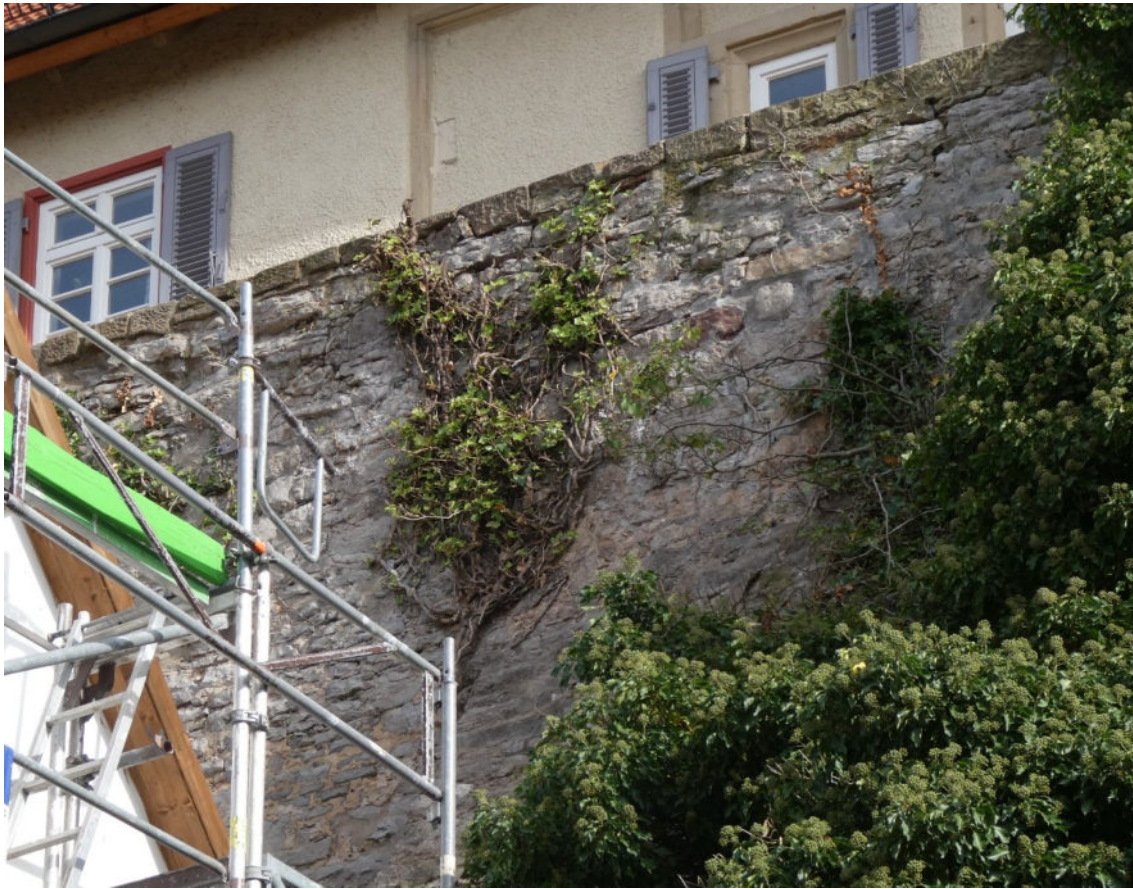
**Bild 15**      Mauerbereich hinter dem Wohnhaus, östlicher Abschnitt: Efeubewuchs wurde im Zuge des Gerüstaufbaus (Dach- und Fassadensanierung Wohnhaus) bereits entfernt

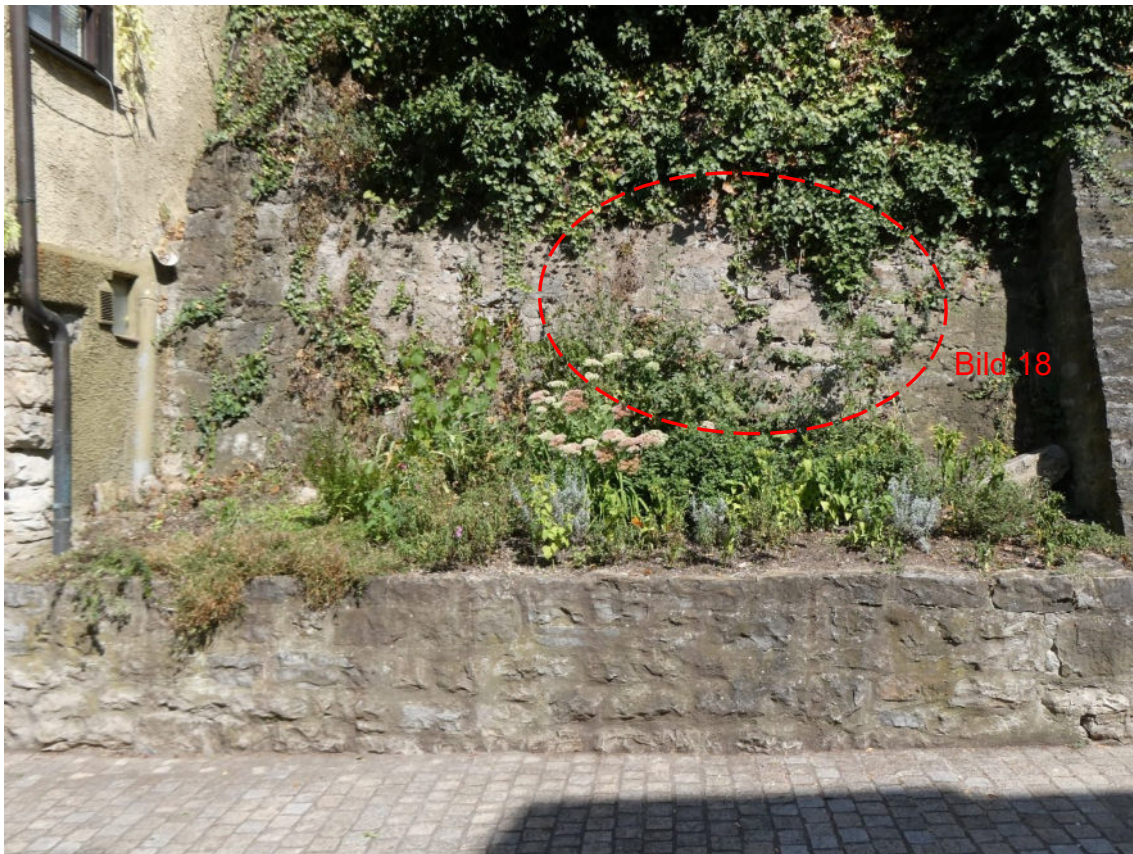
**Bild 17**      Detailaufnahme zu Bild 16: unterer Mauerabschnitt mit vorgelagertem Pflanzbeet und verfugter Bruchsteinmauer (nicht Bestandteil der Sanierung)

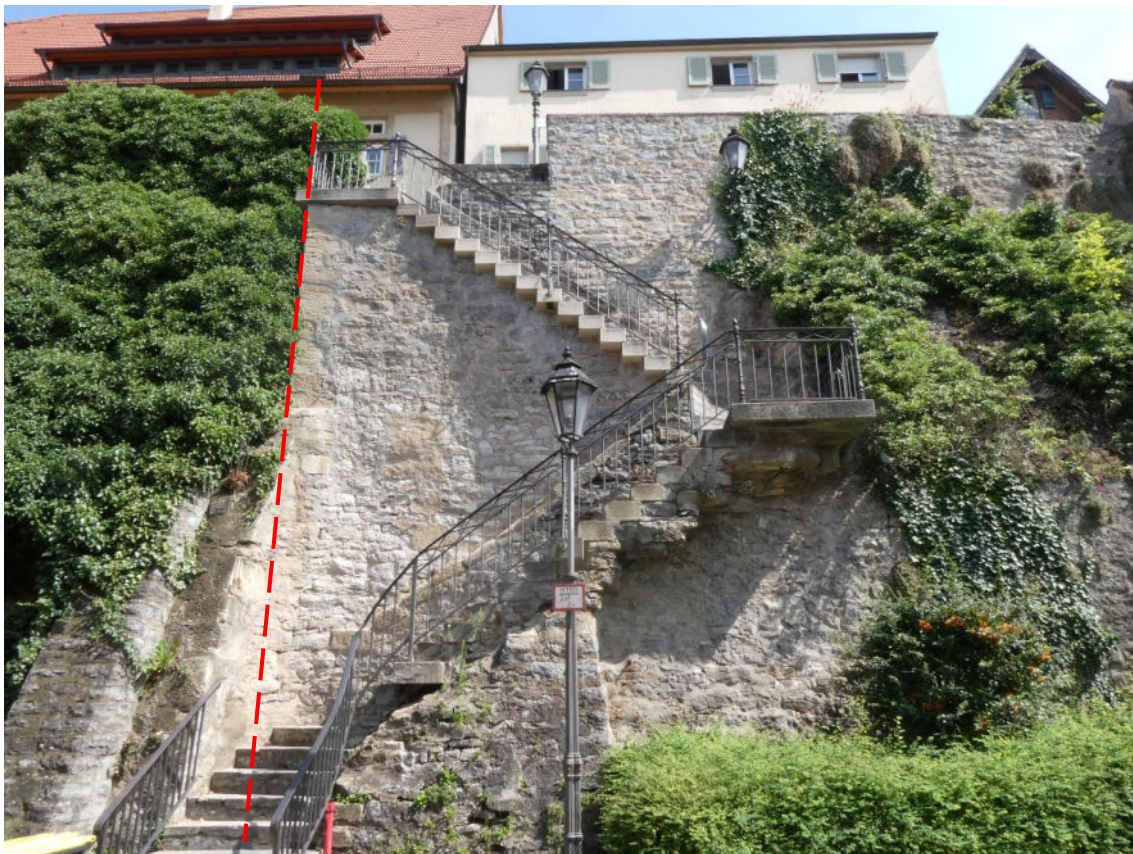
**Bild 21**    Östliches Ende des Sanierungsabschnitts; Treppenanlage und anschließende Stadtmauer nicht Bestandteil des jetzigen Sanierungsabschnitts

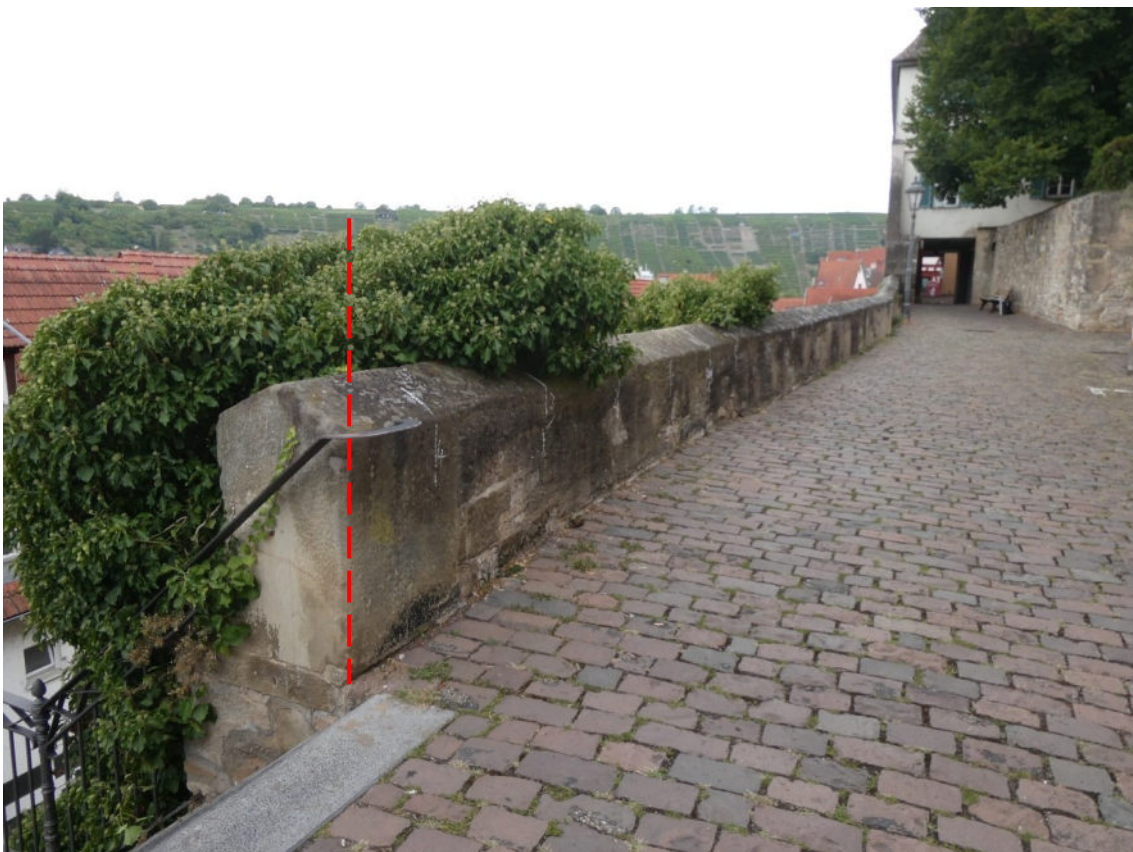
Der flächig aufgetragene Mörtel des Brüstungsmauerwerks ist größtenteils schadhaft. Das über Risse und Fehlstellen eindringende Wasser hat zu Abplatzungen und Hohlstellen geführt. Im freiliegenden Mauerwerk zeichnen sich frühere Reparaturen mit artfremden Materialien, wie z.B. Ziegelsteine, Dachziegel, und dgl., ab. Der Fugenmörtel ist vollständig verwittert und fehlend.

**Bild 22**    Brüstungsmauerwerk entlang „Auf der Mauer“; östliches Ende des Sanierungsabschnitts

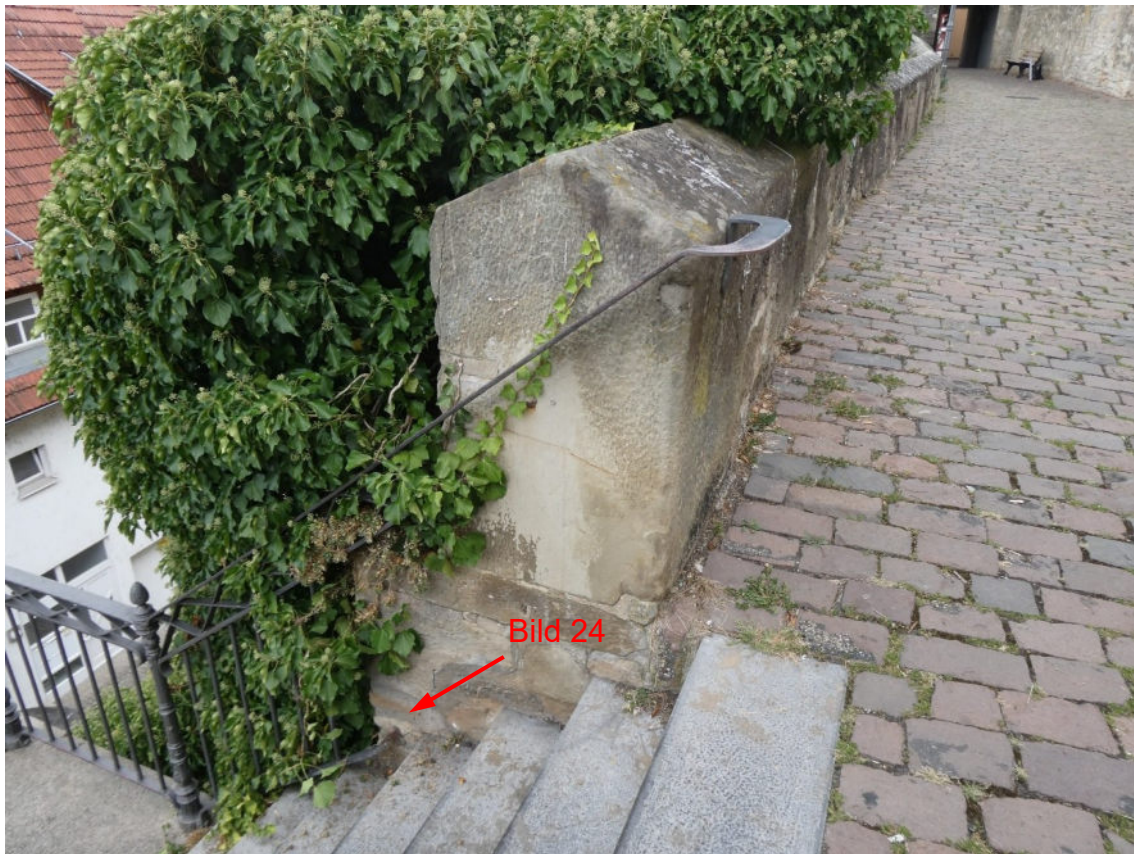
**Bild 23**      Östliches Ende des Sanierungsabschnitts: Ansicht des Brüstungssteins

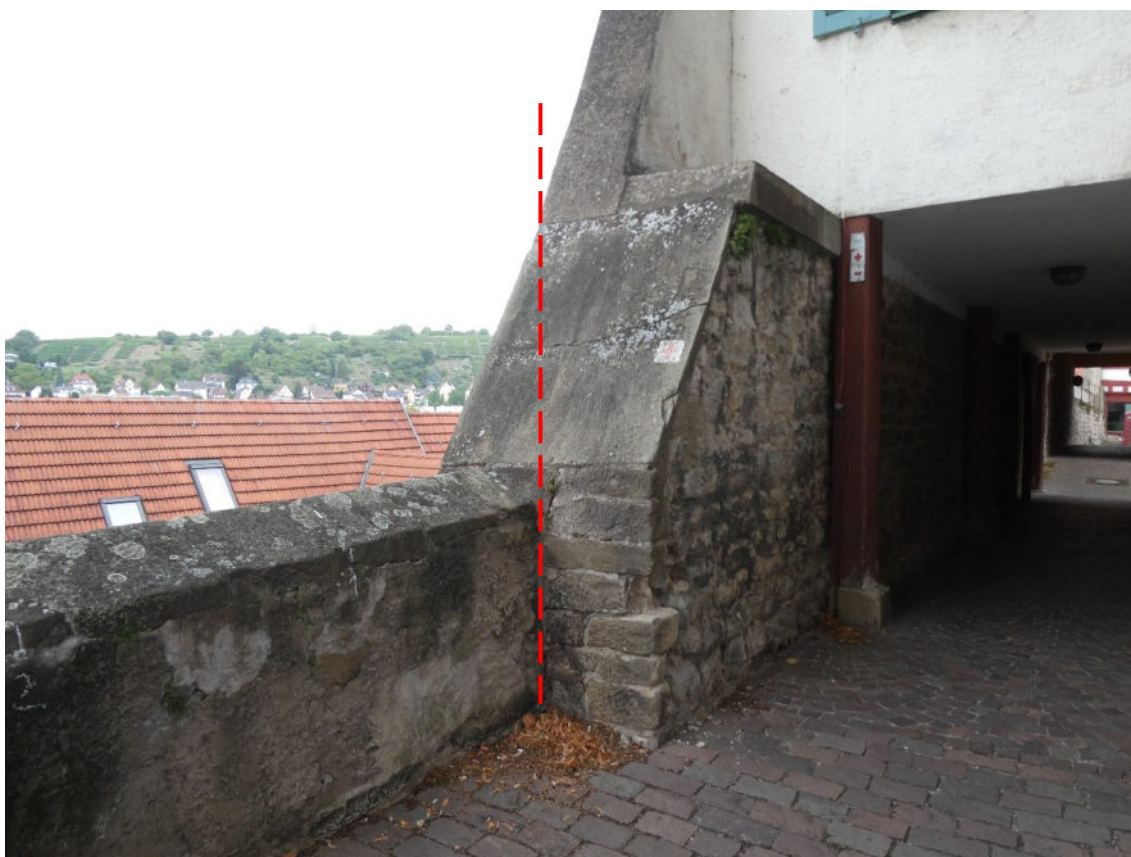
**Bild 35**      Westliches Ende des Sanierungsabschnitts (Anschluss an Amtsgerichtsgebäude)

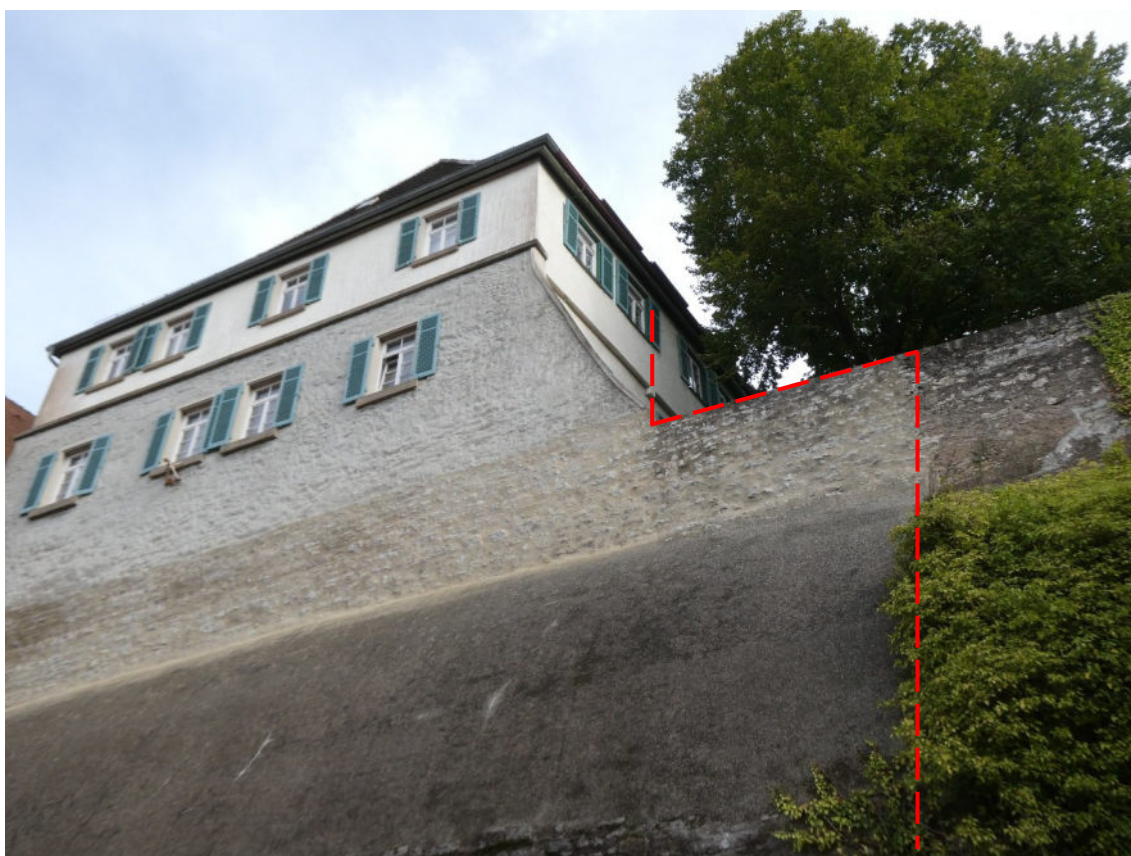
**Bild 36**      Westliches Ende des Sanierungsabschnitts; links: Sanierungsabschnitt aus dem Jahr 2012
